Habitation Prestige

Date de l'inspection: 2020-03-12

RAPPORT D'INSPECTION PRÉACHAT

Inspection d'un multiplex 18 logements

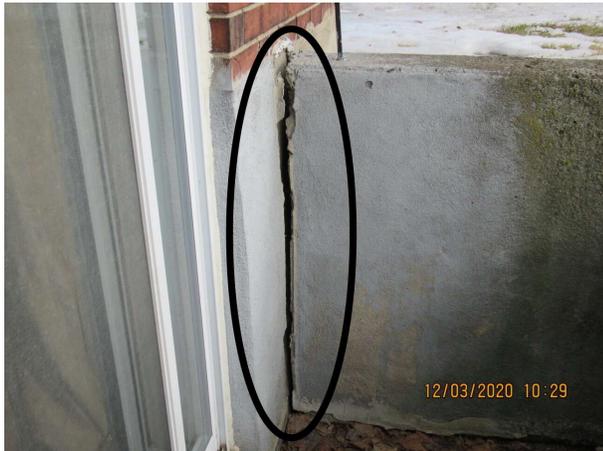
Mouvement différentiel entre les murs de soutènement de béton et le mur de fondation.

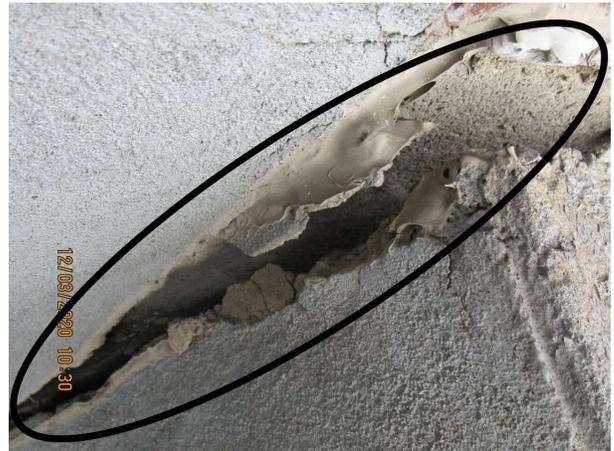
Mouvement différentiel entre les murs de soutènement de béton et le mur de fondation.

Nous avons noté la présence de fissures sur les murs de fondation à l'extérieur. Les fissures sont localisées ici et là, au pourtour de la fondation du bâtiment. Nous avons aussi noté la présence d'efflorescence en bordure d'une des fissures. Les fissures observées présentent une ouverture de moins d'un 1/16".

Nous vous recommandons de faire colmater les fissures par un spécialiste capable de fournir une garantie sur son travail.

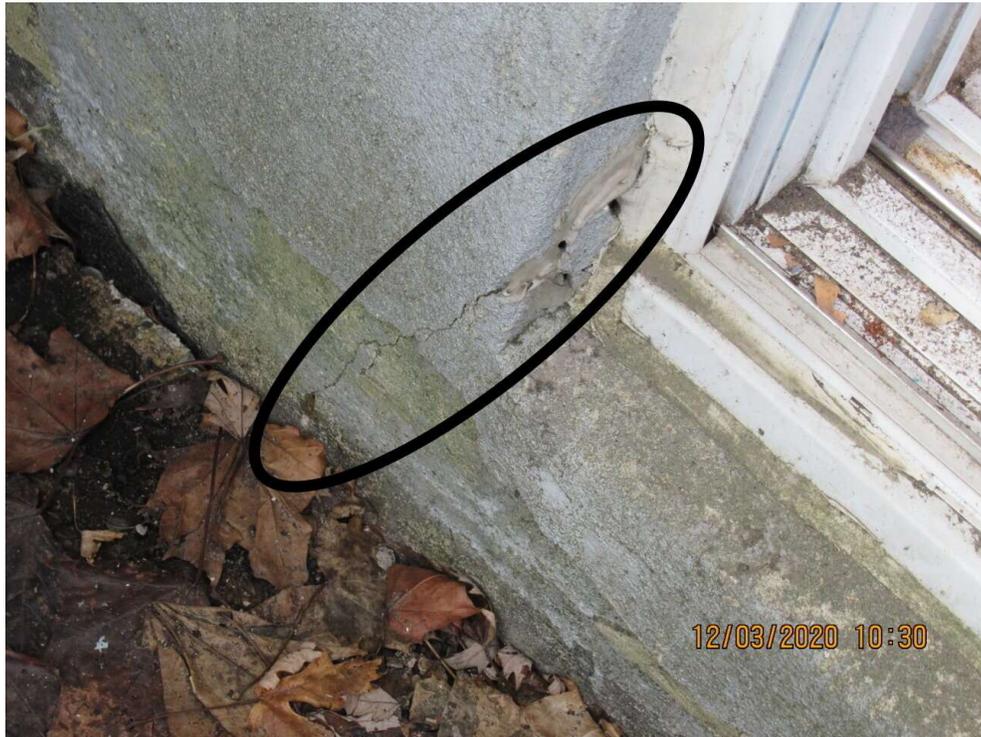
Fissure à la base de fenêtre du sous-sol

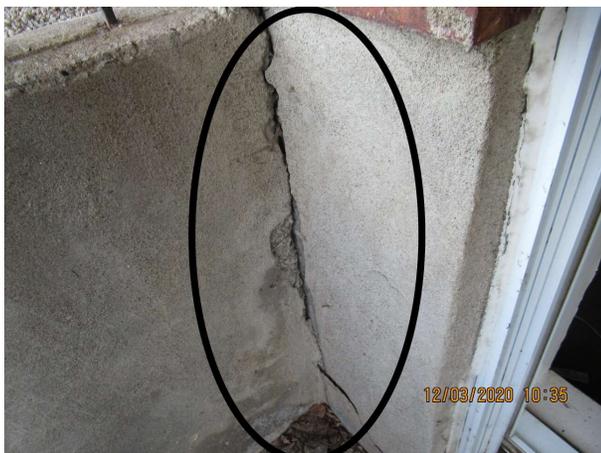
Mouvement différentiel entre les murs de soutènement de béton et le mur de fondation.

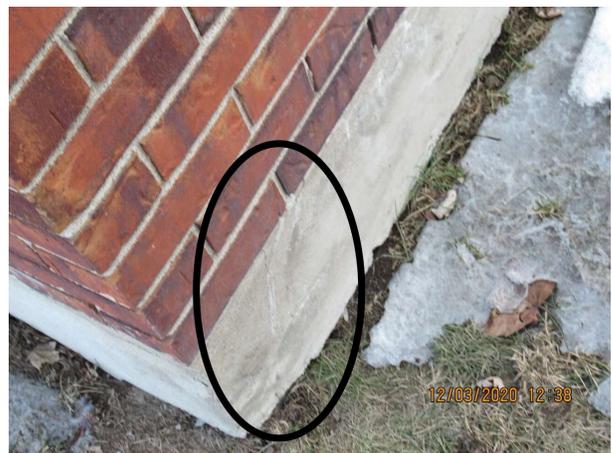
Fissure dans le crépi de fondation

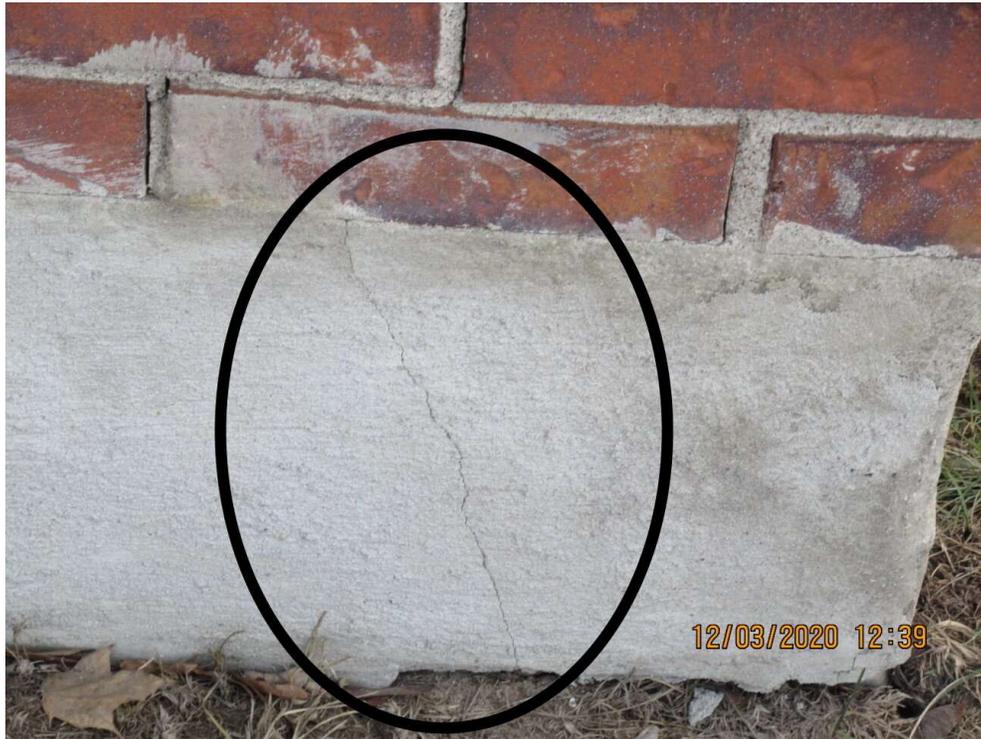
Fissure dans le crépi de fondation

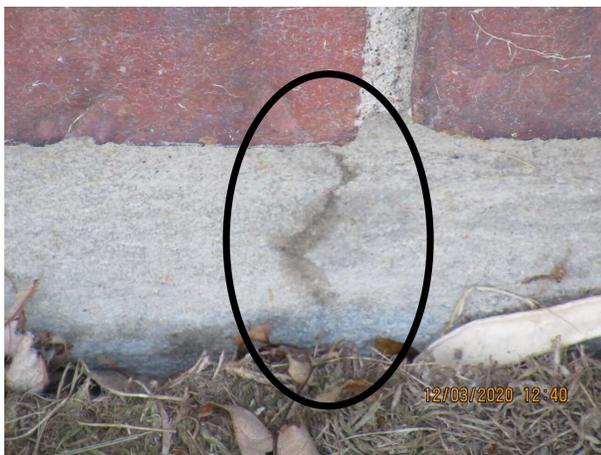
Fissure réparée dans le crépi de fondation

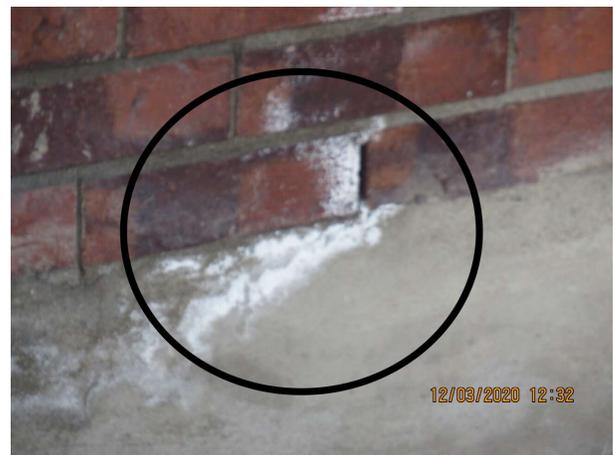
Efflorescence sur jonction du mur de brique et fondation.

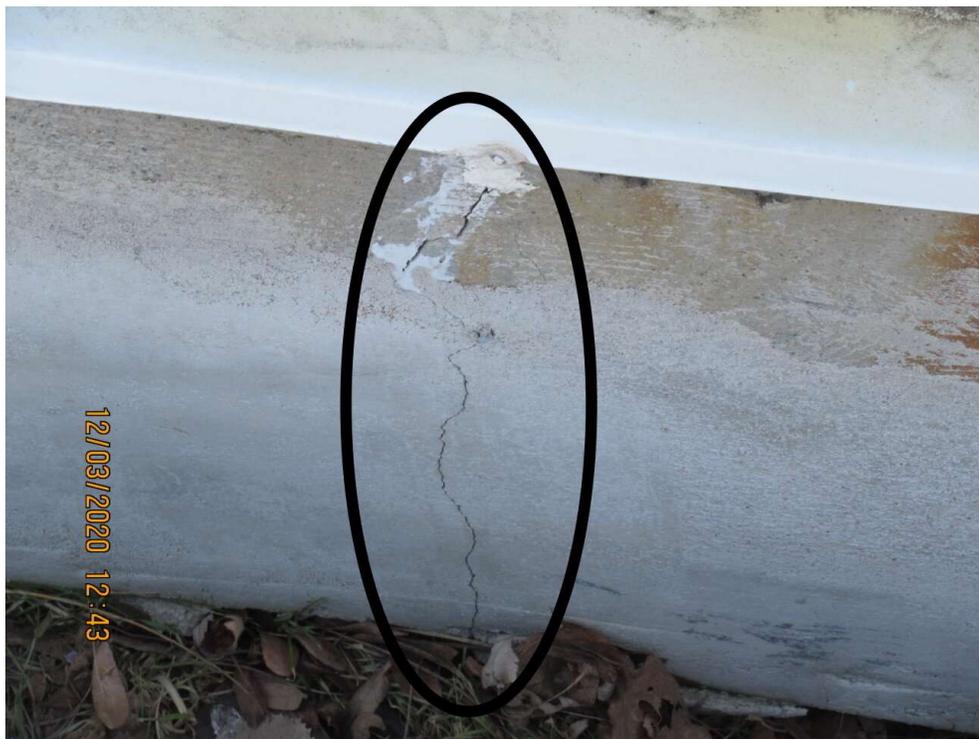
Fissure sur crépi à la base de la fenêtre

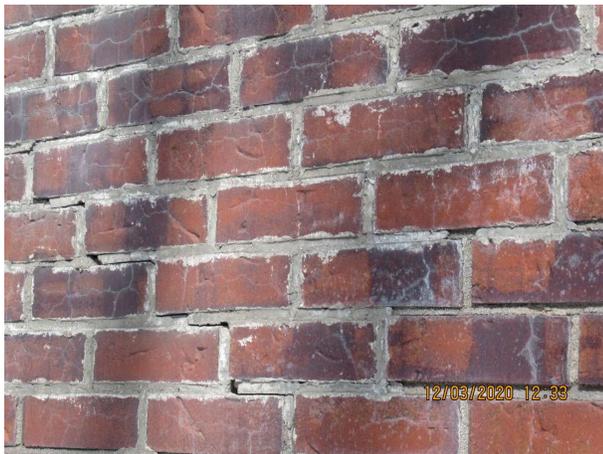
Présence de fissures sur joints de brique de maçonnerie réparées et non réparées

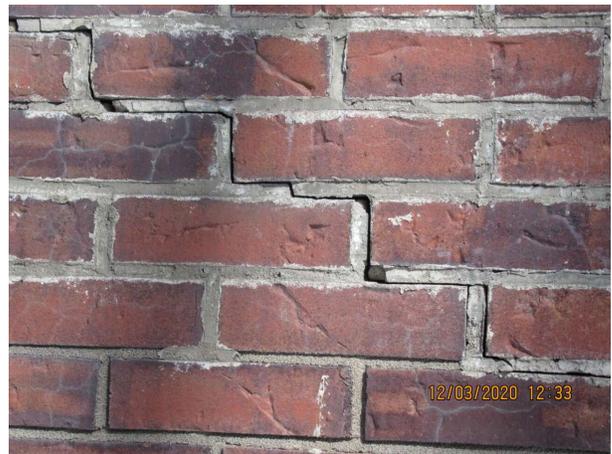
Présence de fissures sur joints de brique de maçonnerie réparées et non réparées

Nous avons pu observer des fissures en diagonales réparées et non réparées dans les joints de maçonnerie de la brique sur les murs du bâtiment ainsi que des briques fissurés.

Des fissures dans le revêtement de brique sont des indices de potentiels mouvements dans la structure du bâtiment. Des mouvements dans la structure peuvent entraîner des dommages au bâtiment et être la source d'infiltrations d'eau à l'intérieur du bâtiment.

Bien que nous n'ayons pas observé d'indices de mouvements sur la fondation, compte tenu de la dimension des fissures réparées dans la brique, du remplacement récent du crépi et du remplacement de sections de briques, nous vous recommandons de contacter un entrepreneur spécialisé afin d'évaluer l'intégrité de la fondation et du mur de brique et confirmer son bon état, et ce, avant l'acceptation de la condition d'inspection de votre offre d'achat.

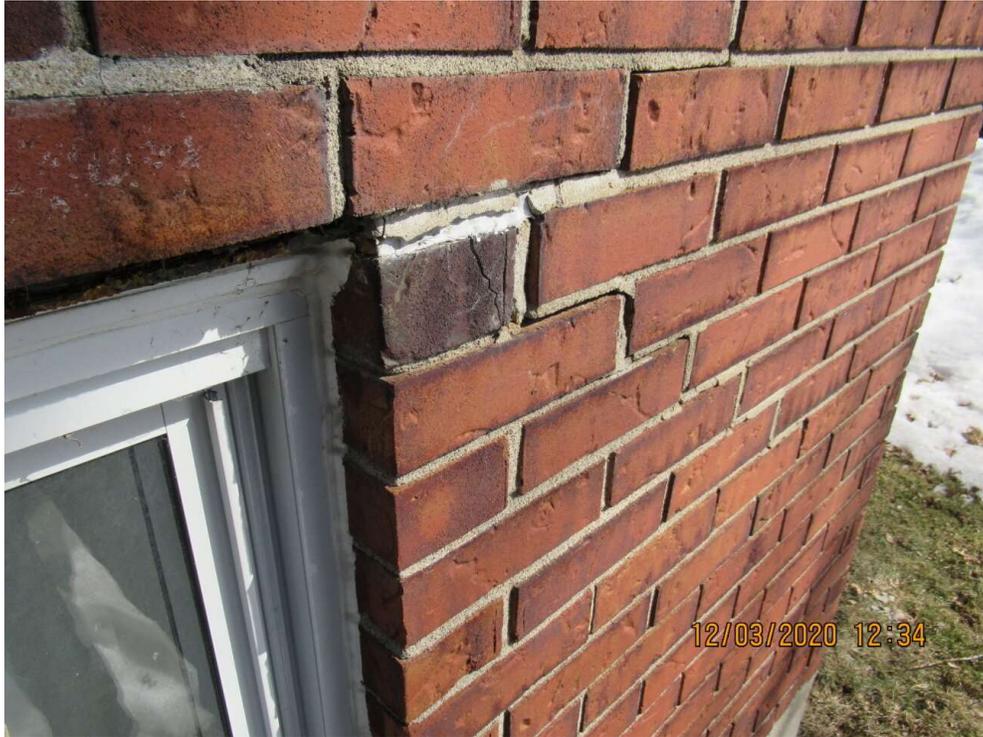
Présence de fissures sur joints de brique de maçonnerie réparées et non réparées

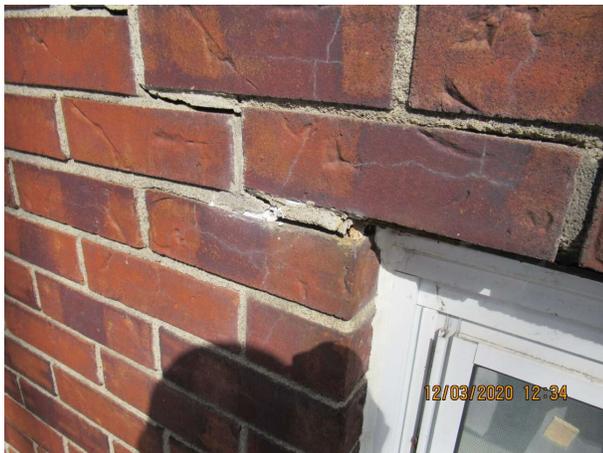
Présence de fissures sur joints de brique de maçonnerie réparées et non réparées

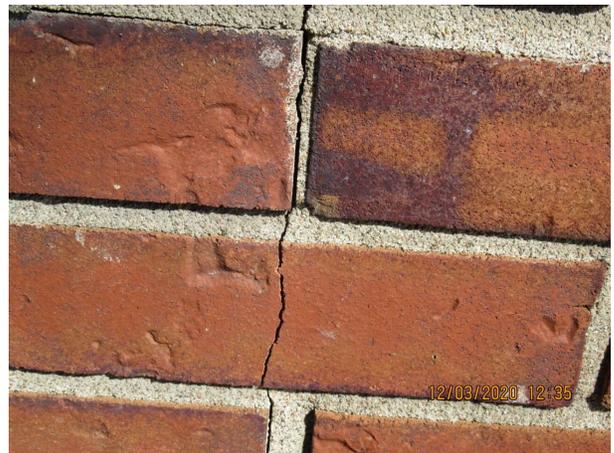
Briques fissurés

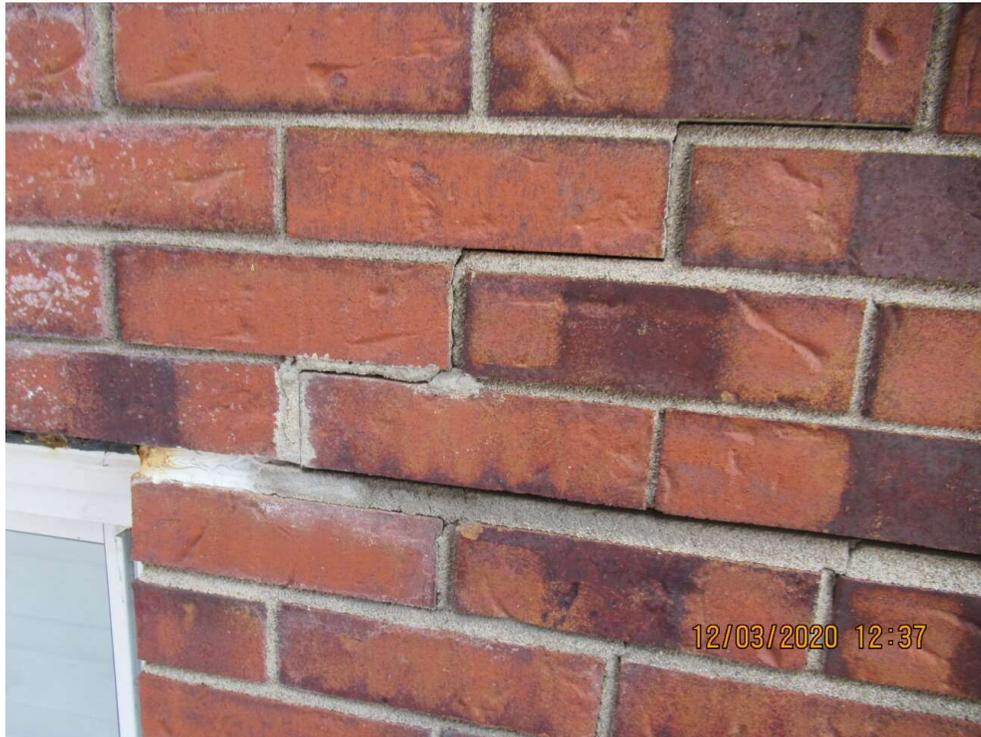
Présence de fissures sur joints de brique de maçonnerie réparées et non réparées

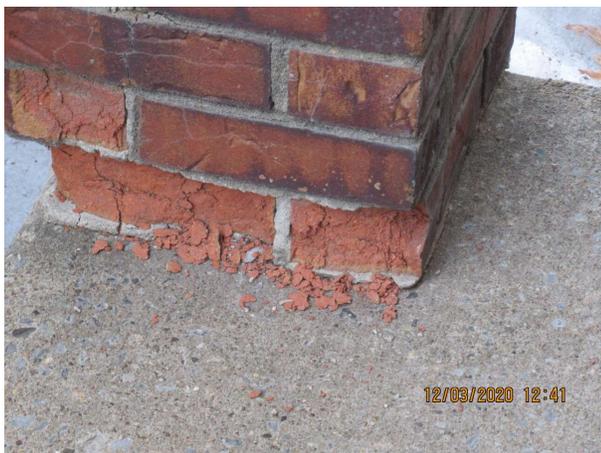
Brique effrité à la base de la galerie de l'entrée principale.

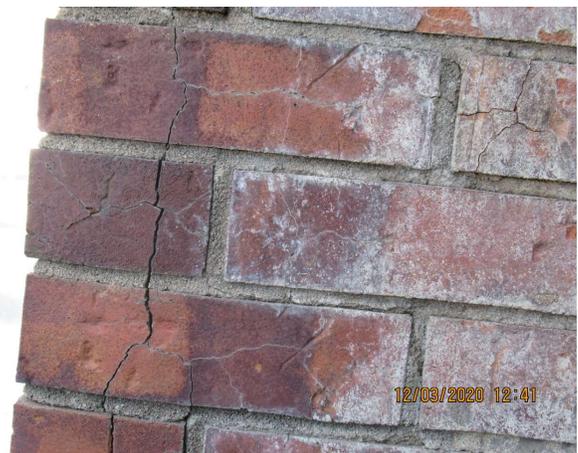
Présence de fissures sur joints de brique de maçonnerie réparées et non réparées

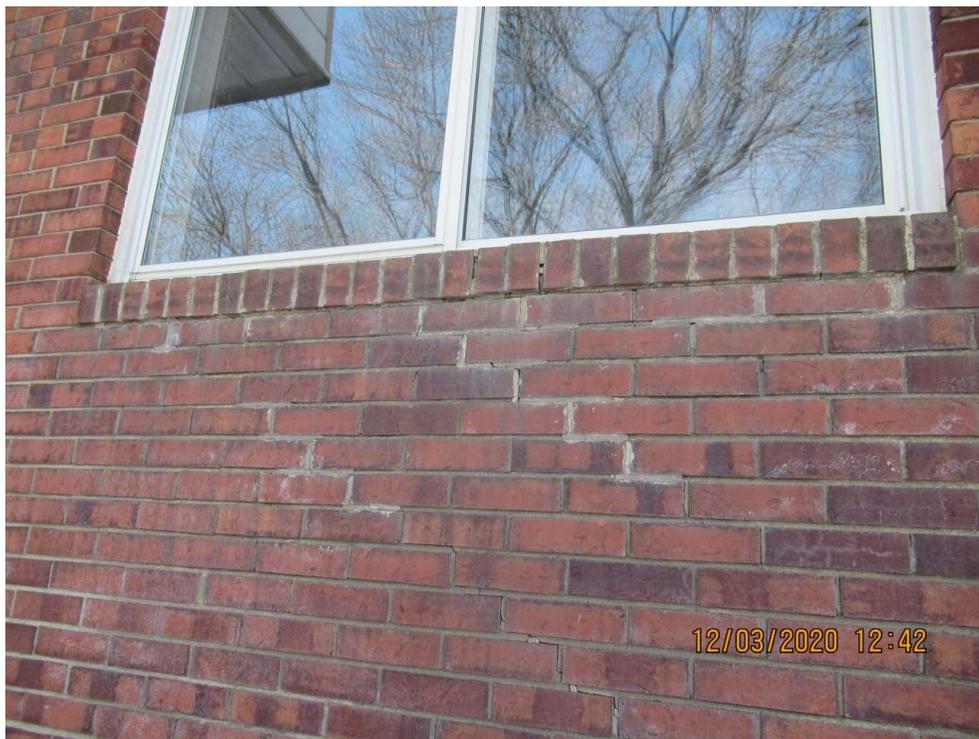
Présence de fissures sur joints de brique de maçonnerie réparées et non réparées

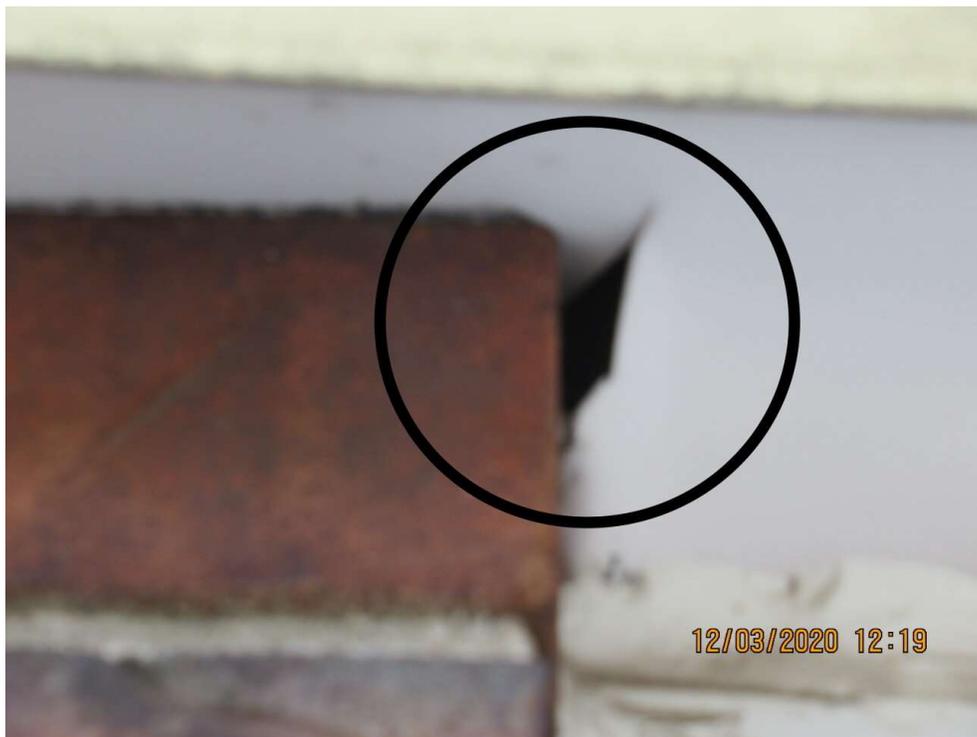
Les ouvertures dans le revêtement extérieur exposent des éléments putrescibles aux intempéries et peut permettre l'accès aux insectes et aux vermines. La dégradation du bois peut permettre des infiltrations d'eau à l'intérieur du bâtiment et favoriser l'apparition de moisissures ou de pourriture à l'intérieur des murs.

Ouverture à la jonction des revêtements extérieurs

Nous vous recommandons de contacter un entrepreneur qualifié afin de fermer l'orifice.

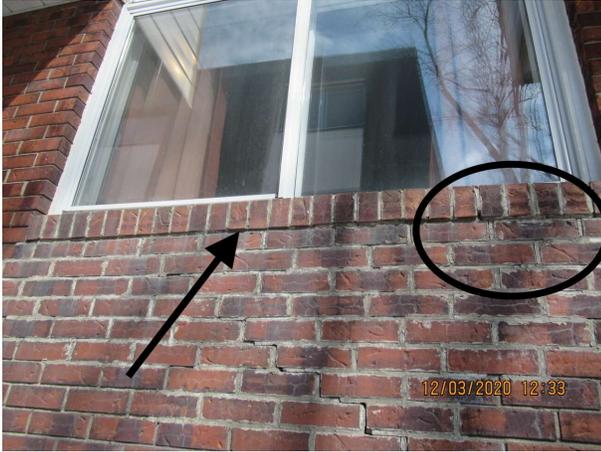
Joint de maçonnerie fissuré sur allège de brique et dessous de fenêtre sans chantepleures.

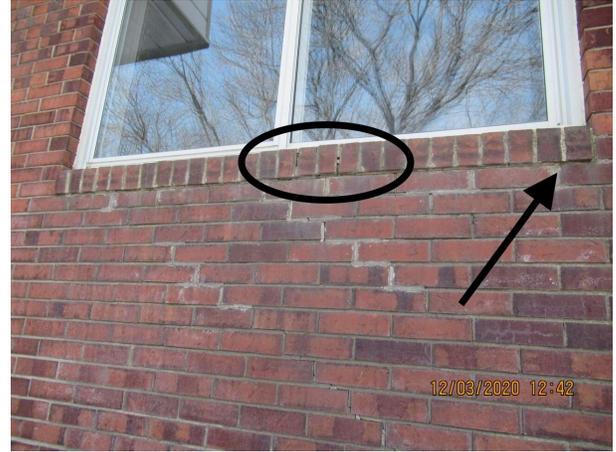
Joint de maçonnerie fissuré sur allège de brique et dessous de fenêtre sans chantepleures.

Nous avons observé que plusieurs fenêtres disposaient d'une allège en briques verticales avec joints de mortier fissurés. Nous avons aussi noté l'absence de chantepleures sous toutes les allèges des fenêtres.

Les allèges servent à dévier l'eau (empêche le retour d'eau sur les revêtements) et doivent être étanches pour bien protéger le revêtement extérieur et les composants sous-jacents, et doivent donc être constituées avec des matériaux exposés ne permettant pas l'infiltration d'eau.

Les joints entre les briques placées à la verticale devraient être protégés de manière à résister aux intempéries, par exemple par un revêtement de tôle léger ou scellant de silicone liquide. La situation actuelle représente un risque d'infiltration d'eau, pouvant affecter les composants internes du bâtiment (structure, revêtement des murs et des planchers, finis, etc.) et engendrer l'apparition de moisissures, qui sont néfastes pour la santé des occupants.

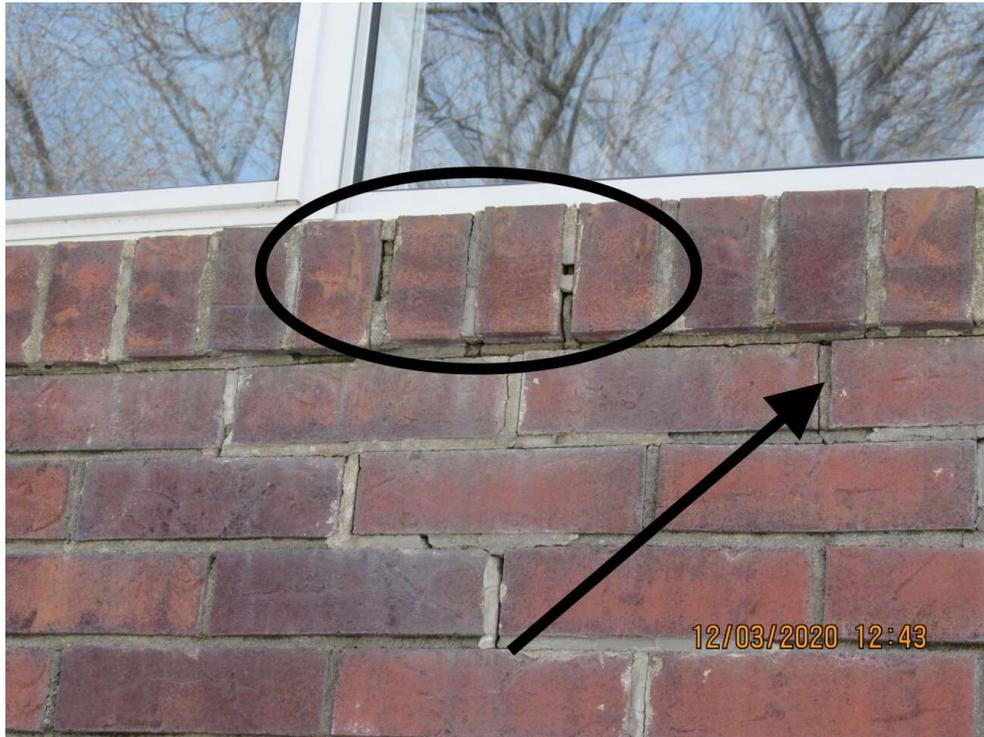
Joints de maçonnerie fissurés sur allèges de brique et dessous de fenêtre sans chapepleures.

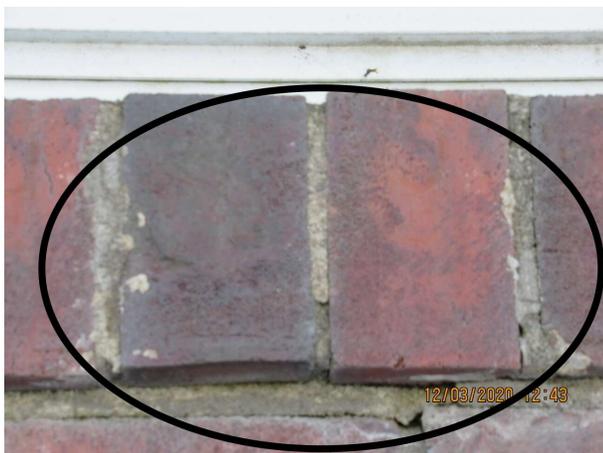
Joints de maçonnerie fissurés sur allèges de brique et dessous de fenêtre sans chapepleures.

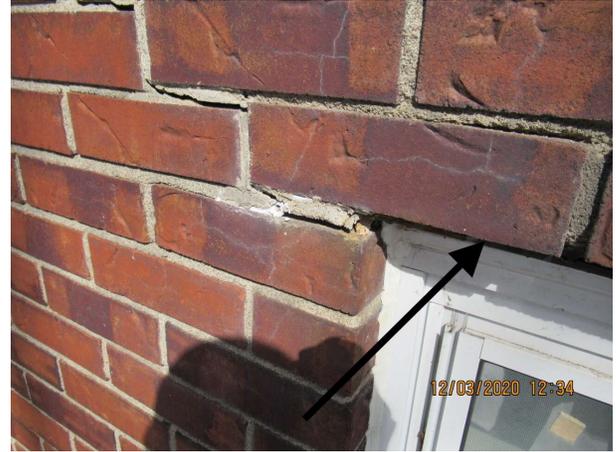
Linteau rouillé

Le linteau est un élément structural qui permet de soutenir la charge des matériaux situés au-dessus de celle-ci (ici la brique) et la reporter sur chacun de ses côtés. Le cycle du gel-dégel, jumelé à la corrosion et la rouille provoquée par la présence d'humidité en permanence sur ces pièces, affaiblissent le linteau et lui enlèvent sa capacité de support.

Le parement de brique déposé sur un linteau corrodé qui prend de l'expansion pourrait devenir instable, créer des fissures dans le mortier et créer des ouvertures susceptibles de laisser pénétrer les insectes et petits animaux nuisibles ainsi que l'eau pouvant affecter les composantes structurales du bâtiment et favoriser la prolifération des moisissures nocives pour la santé des occupants.

Nous vous recommandons de sabler les linteaux et de les peindre avec une peinture extérieure prévue pour cet usage, au besoin.

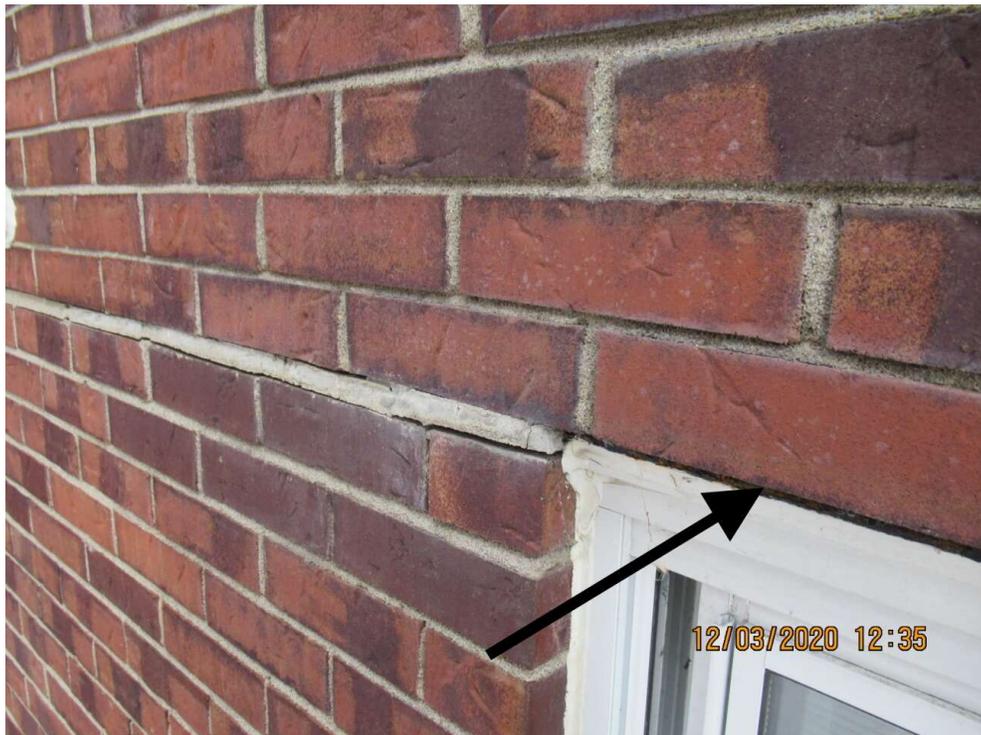
Linteau rouillé

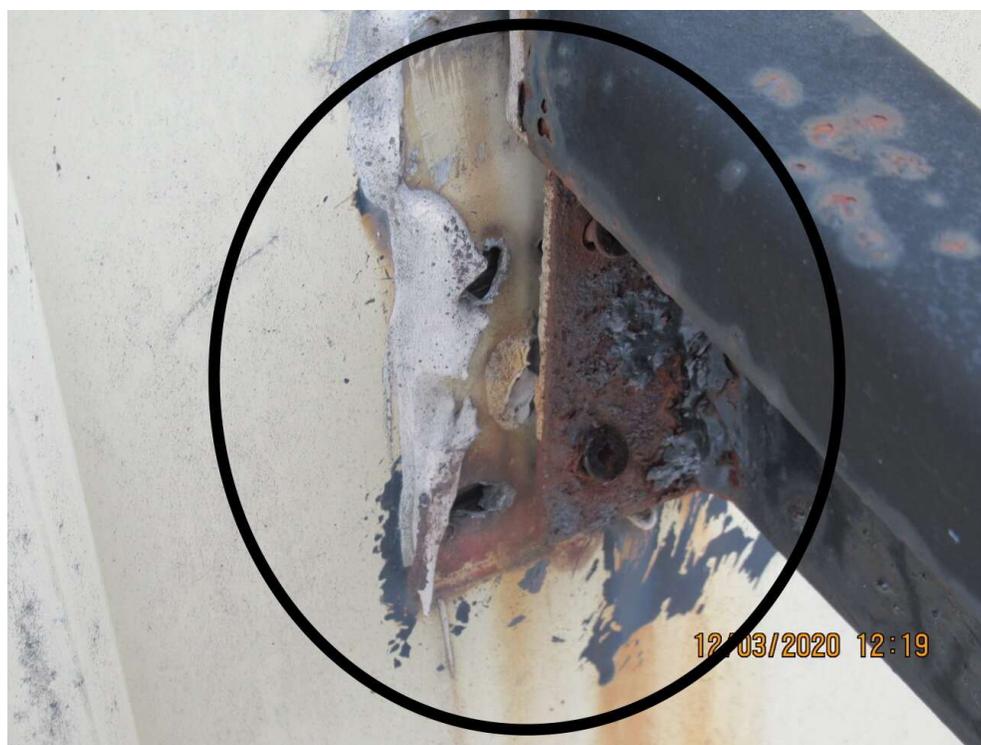
Orifice à sceller dans le mur de revêtement d'aluminium.

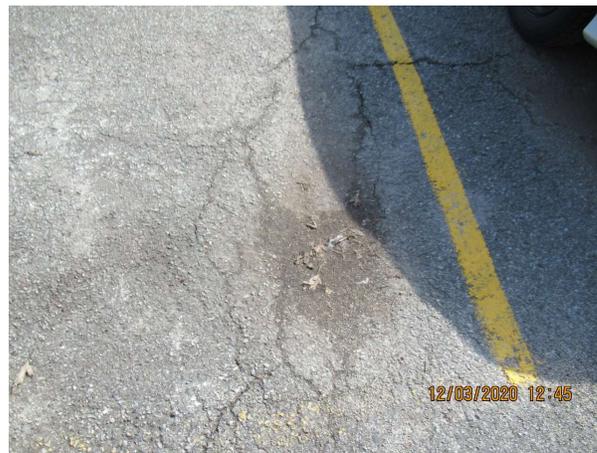
Entrée de stationnement endommagée

Nous avons noté que l'entrée de stationnement du bâtiment est déformée, inégale et présente plusieurs creux. Nous avons aussi noté que le revêtement d'asphalte est usé et fissuré à plusieurs endroits.

Dans sa condition actuelle, le revêtement est exposé à une usure prématurée causée par le cycle de gel/dégel occasionné par l'eau qui s'infiltré par les fissures ou qui s'accumule à l'intérieur des cavités.

Nous vous recommandons de faire corriger cette situation par un entrepreneur spécialisé et qualifié.

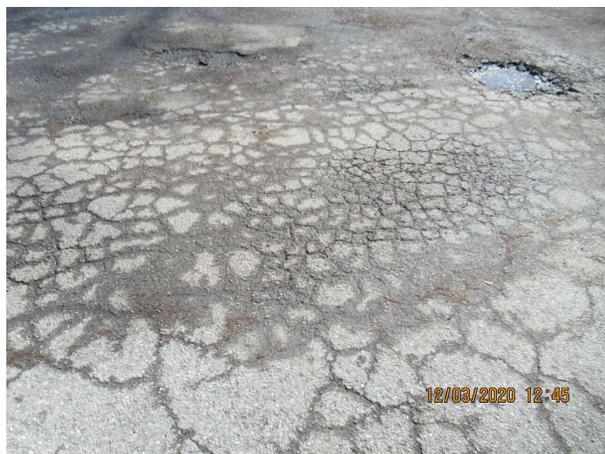
Cavité dans le revêtement de stationnement

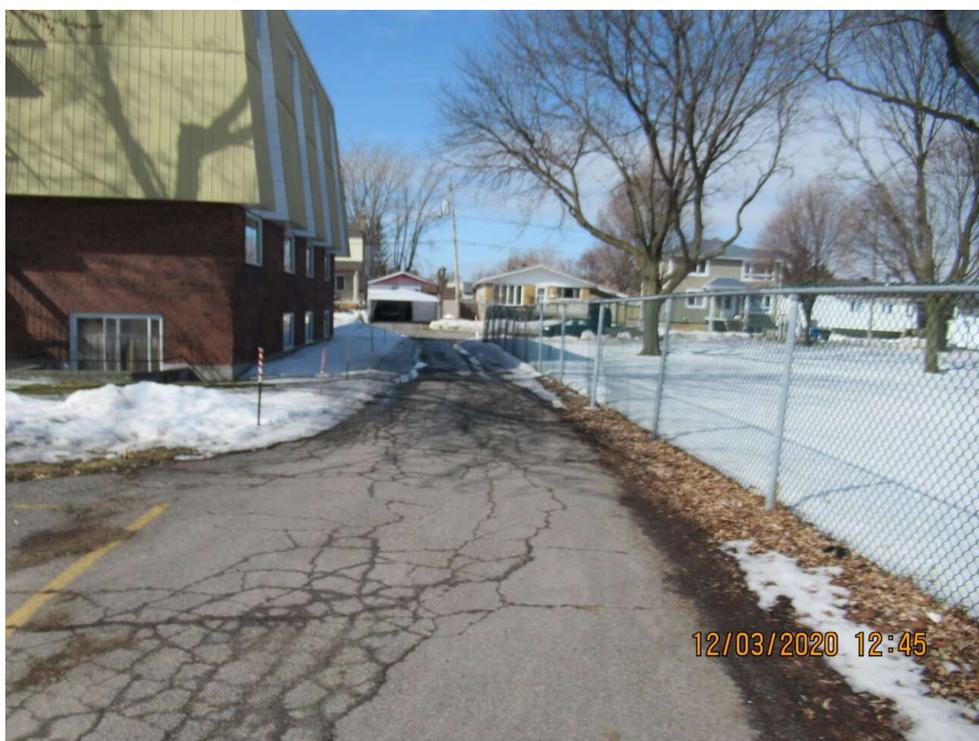
Entrée de stationnement endommagée

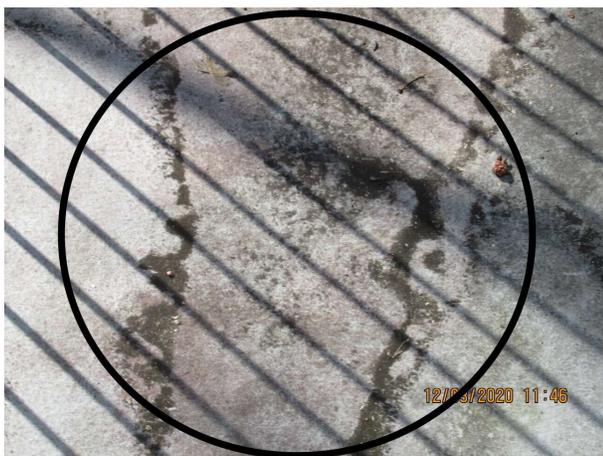
Surface du balcon inégale et déformée et cernes d'eau visibles.

Nous avons noté que plusieurs balcons du multiplex comportaient des déformations et laissaient des cernes d'eau sur la surface.

Nous vous recommandons de consulter un entrepreneur qualifié afin de corriger la pente et la surface de la terrasse.

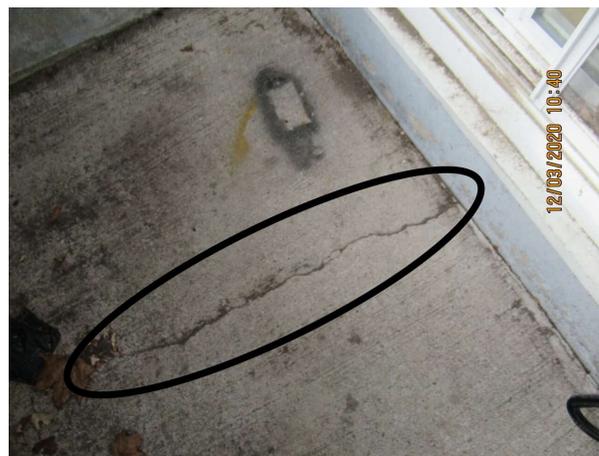
Dalle de balcon en béton fissuré.

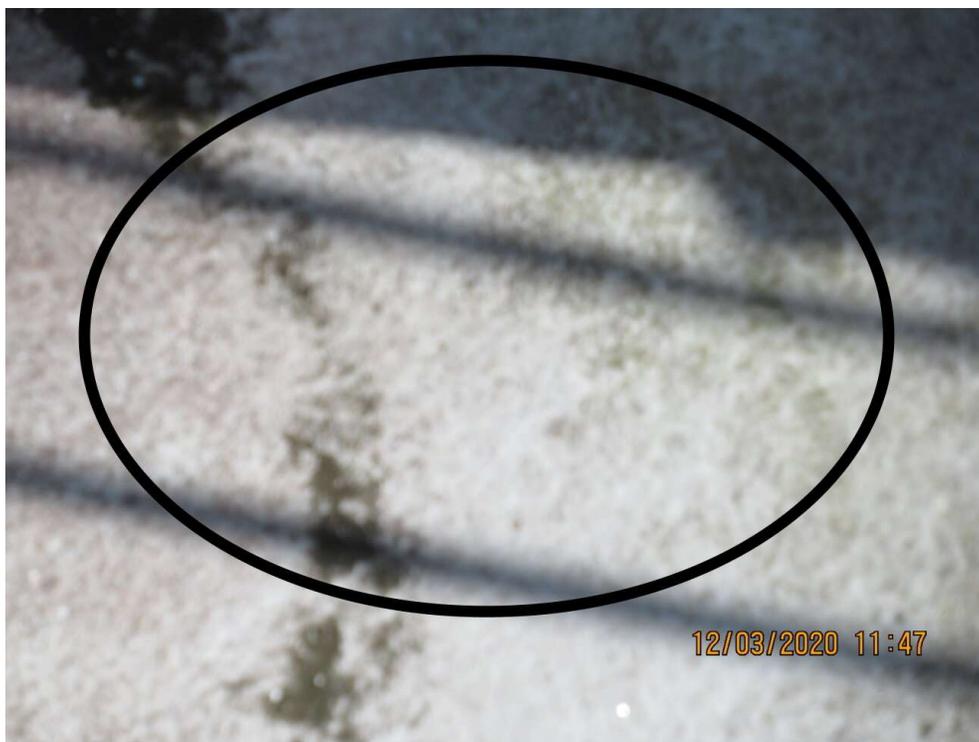
Surface du balcon inégale et déformée et cernes d'eau visibles.

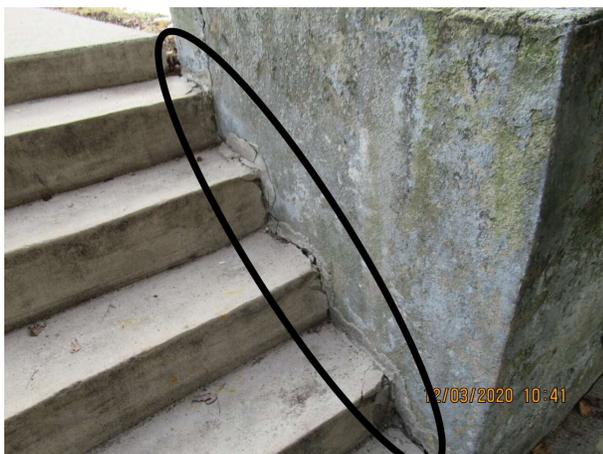
Mouvement différentiel de l'escalier de béton

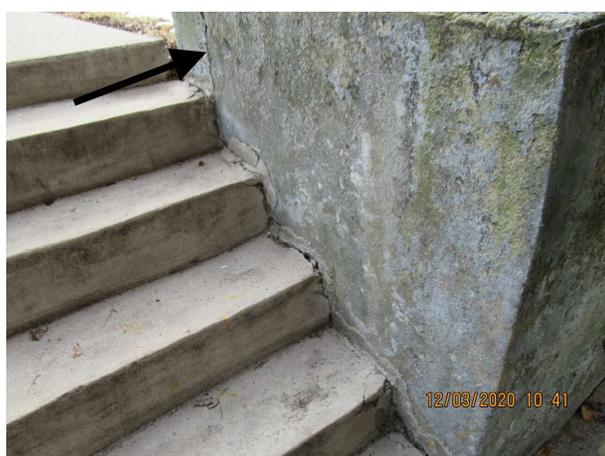
Mouvement différentiel des murs de soutènement et fissure sur mur de béton

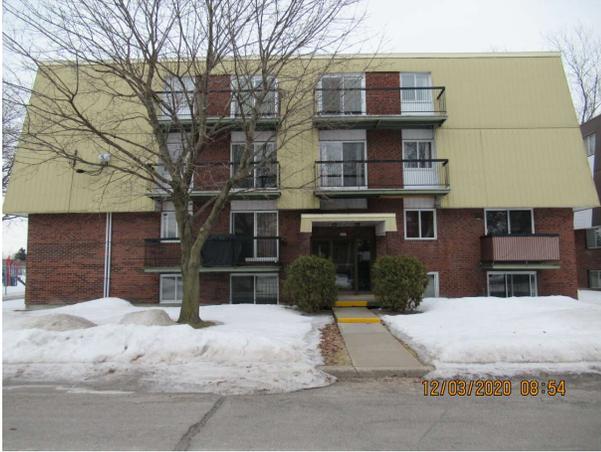
Pente de sol négative à surveiller et non visible

Pour éviter les risques d'infiltration d'eau, nous vous recommandons de vérifier annuellement les pentes de sol et les corriger au besoin. Au besoin, nous vous recommandons de consulter un spécialiste en aménagement paysager afin d'élaborer des stratégies d'aménagements permettant d'éloigner l'eau du bâtiment.

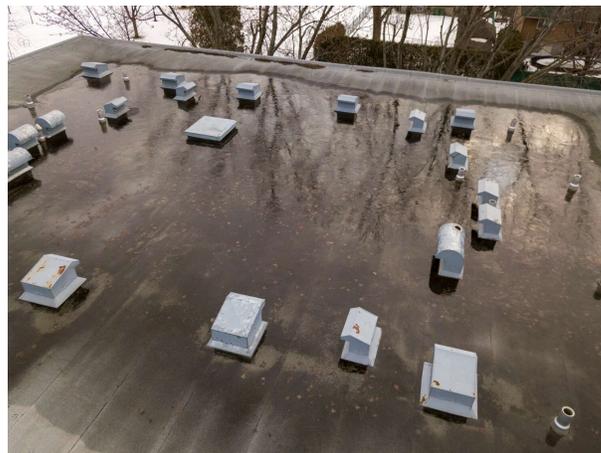
Toiture vue aérienne, drainage déficient.

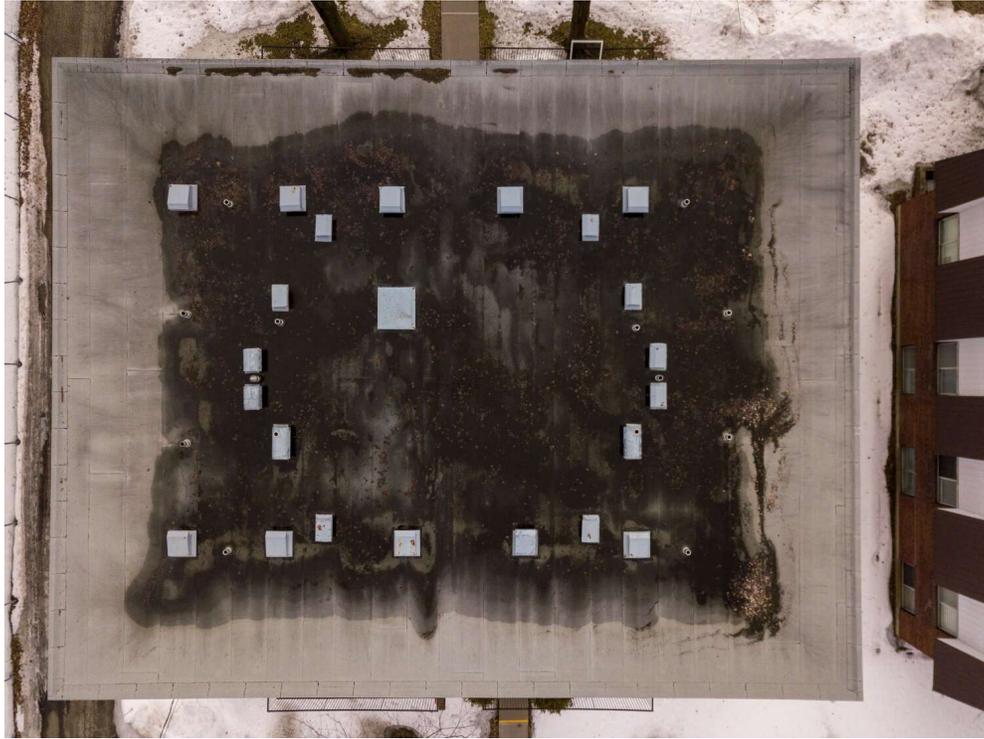
Toiture vue aérienne, drainage déficient.

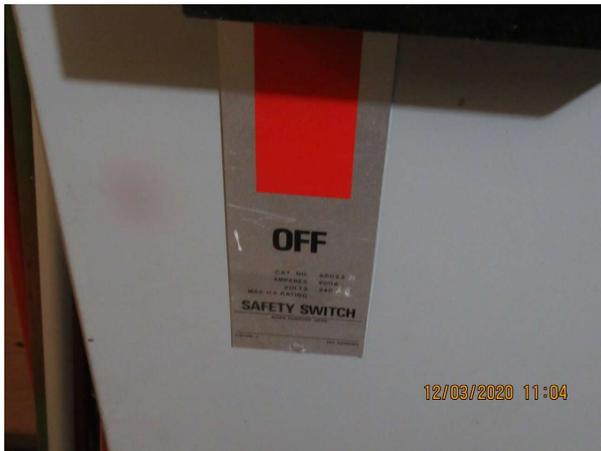
Panneau électrique qui ne peut être ouvert

Lors de l'inspection, il ne nous a pas été possible de procéder à l'ouverture du panneau électrique de l'atelier, à cause de la grande capacité d'ampérage (600A), le panneau était scellé par Hydro-Québec.

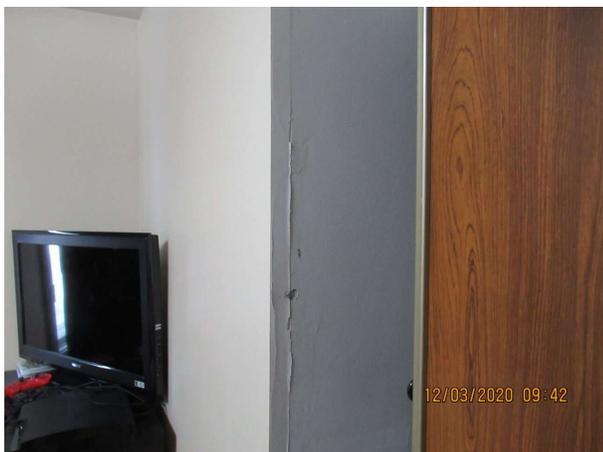
Murs de gypse coin endommagé

Nous recommandons de faire analyser cette situation par un expert en structure et de faire les mesures correctives si nécessaire.

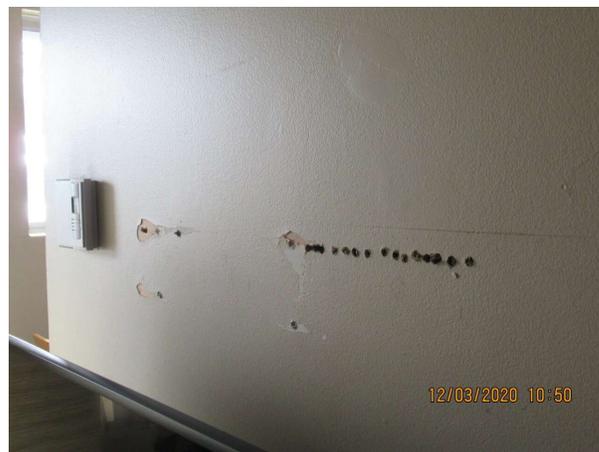
Perforation dans le mur de gypse

Lors de notre inspection nous avons noté la présence de fissures à la jonction entre le plafond et les murs des appartements situés au dernier étage.

Nous avons aussi noté la présence de fissures au coin des murs extérieurs et centraux.

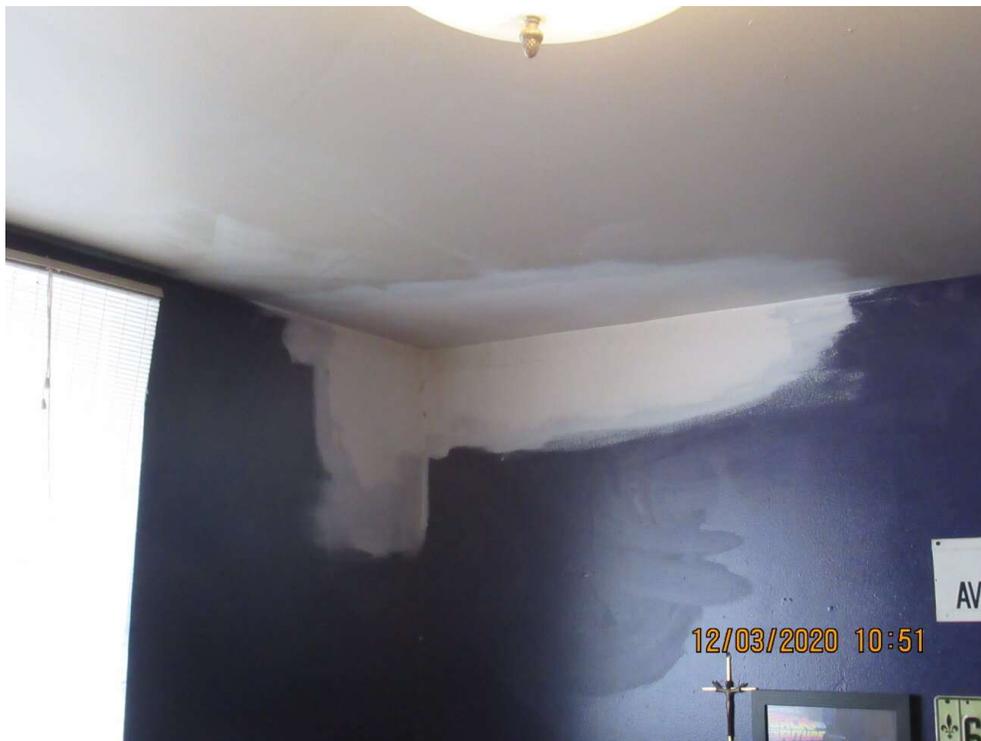
Réparation du mur de gypse et plafond

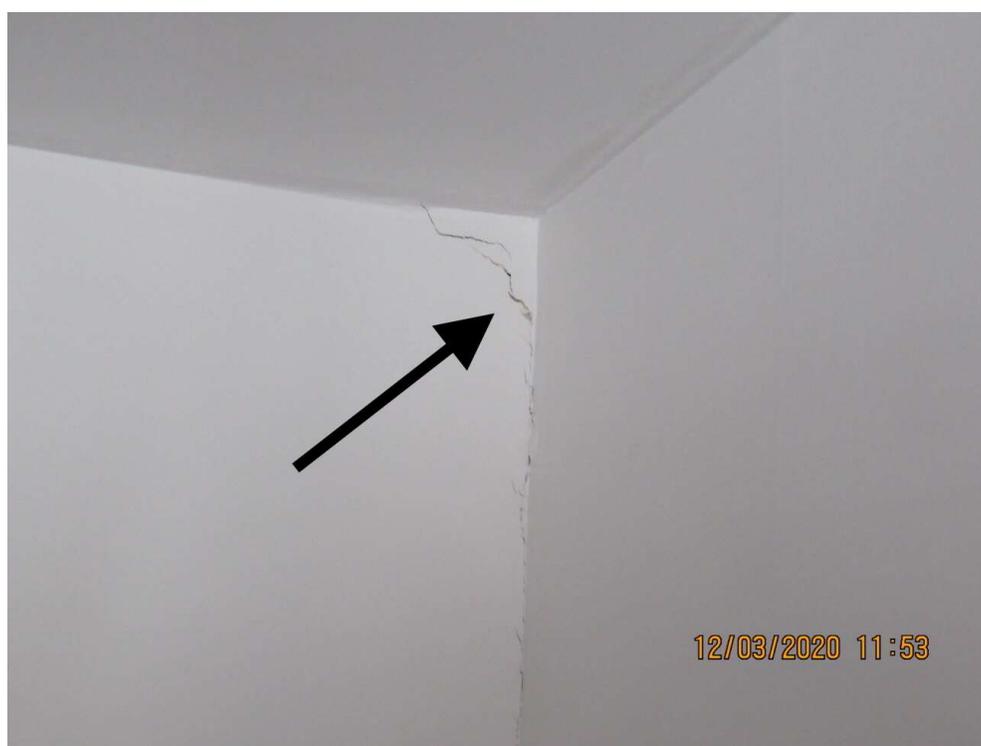
Jonction mur et plafond lézardement occasionné par un mouvement structurale au dernier étage

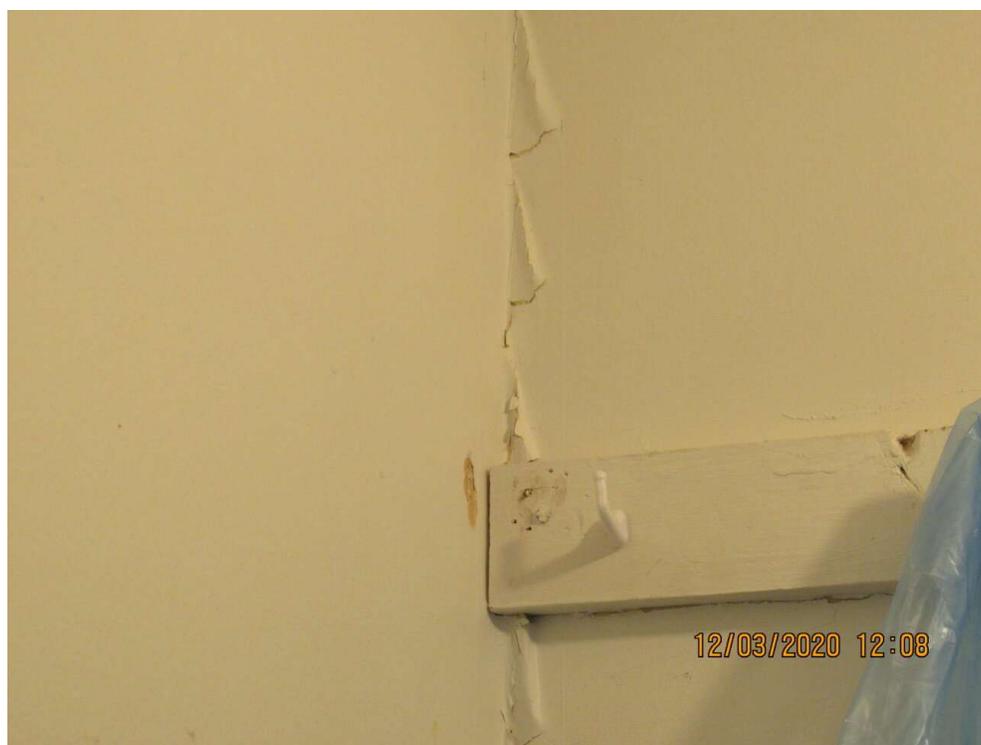
Jonction de mur lézardement occasionné par un mouvement structurale au dernier étage

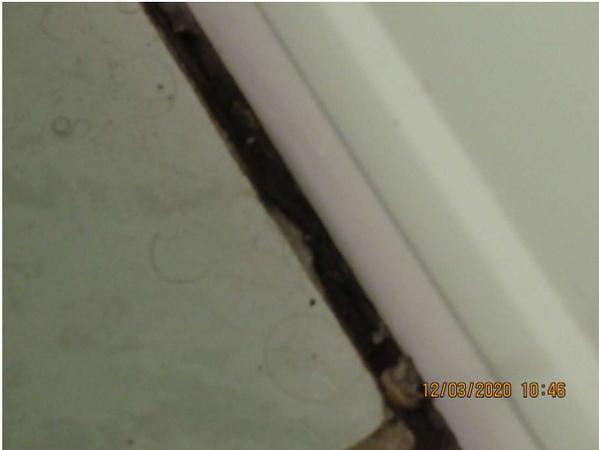
Lors de l'inspection des planchers, nous avons noté que l'état général des planchers de céramique de salle de bain, présentait une usure avancée et des joints détériorés, laissant passer l'humidité. Nous avons fait le test d'humidité à ce sujet, il s'est révélé positif à plus de 45%.

Cette situation en plus de détériorer le plancher peut comporter de la moisissure non visible qui peut être nocif pour les occupants de l'appartement #3.

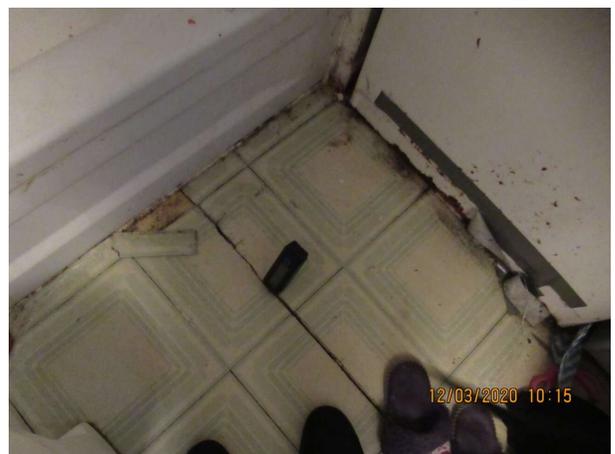
Test d'humidité à 45% dans la fente du plancher de l'app. 1

Nous vous recommandons un expert en la matière afin d'analyser et de faire des mesures correctives immédiatement.

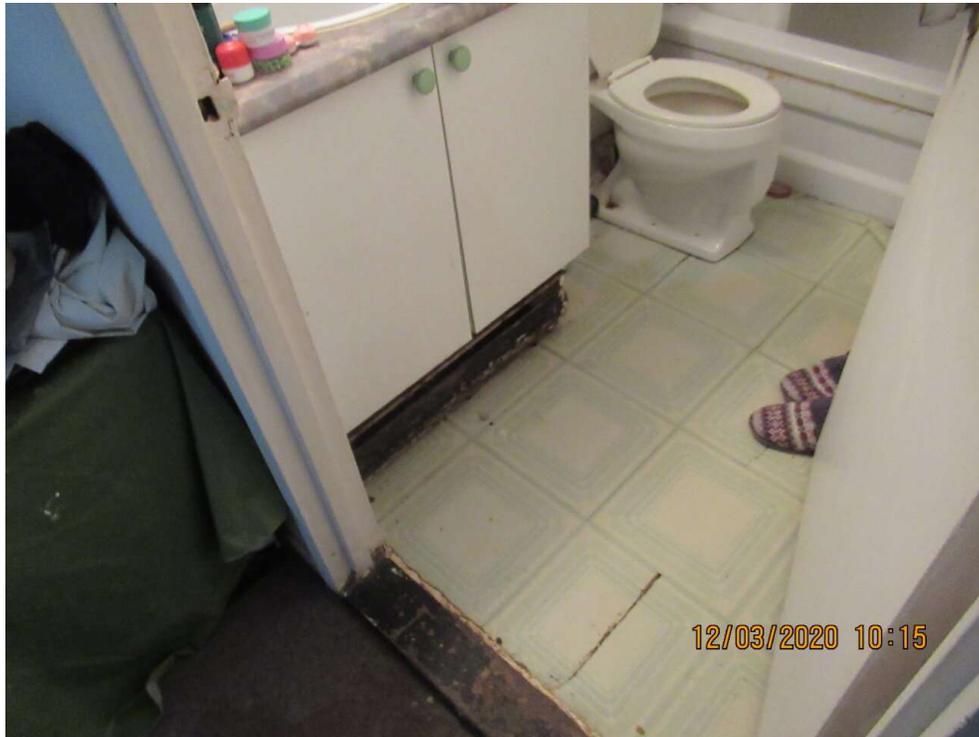
Coupure dans le plancher de la salle de bain
app. #1
