Habitation Prestige

Date de l'inspection: 2020-03-12

RAPPORT D'INSPECTION PRÉACHAT

Inspection d'un multiplex 18 logements

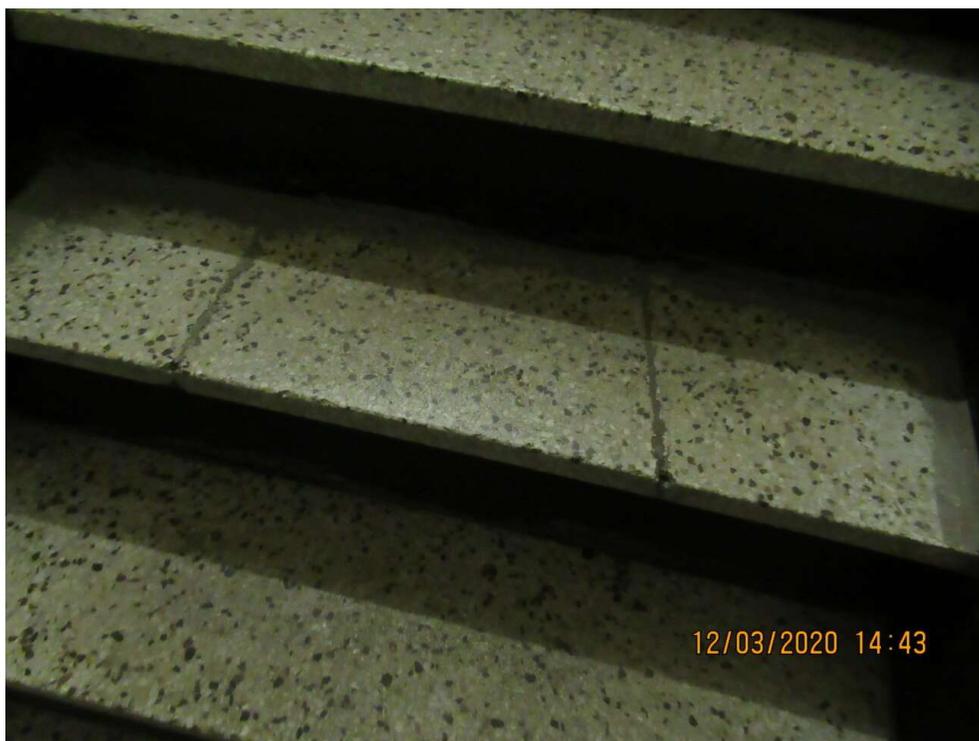
Escalier en finition de céramique endommagées

Nous vous recommandons de faire les réparations nécessaires par une personne habile en la matière.

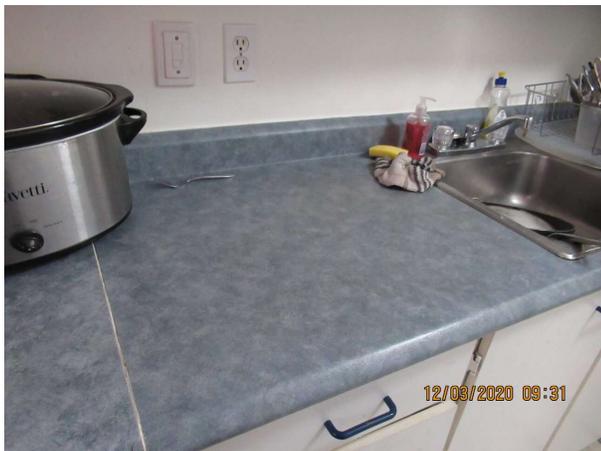
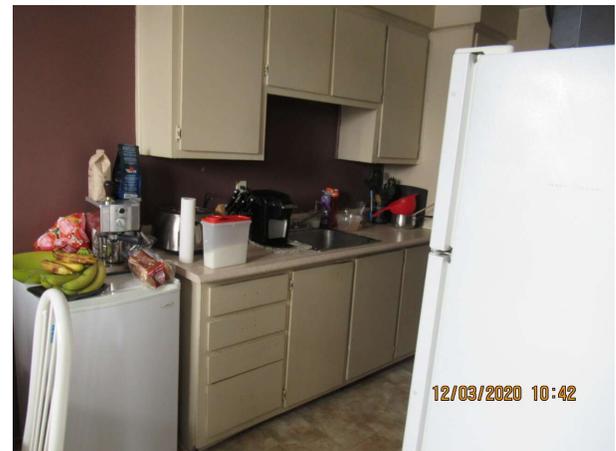
Des joints de scellant sont manquant à la jonction entre deux section de quelques comptoirs des cuisines, dans quelques appartements.

Nous vous recommandons de contacter un entrepreneur spécialisé afin de corriger de sceller le joint correctement.

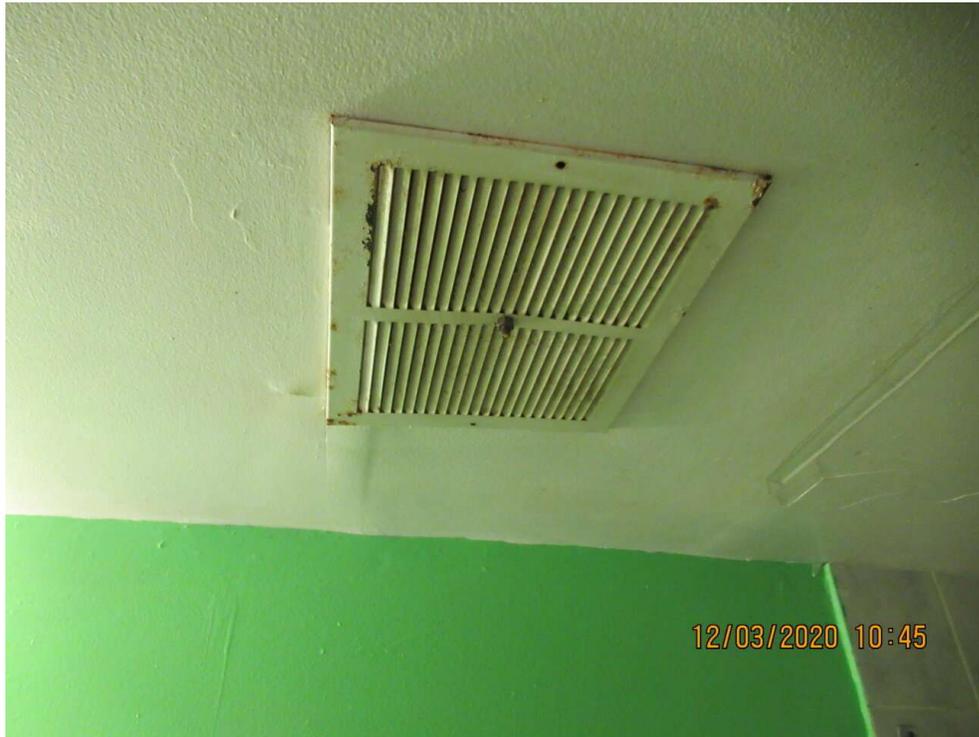
Ventilateur inefficace

Nous vous recommandons de contacter un entrepreneur spécialisé et licencié afin de vérifier ou remplacer le système d'extraction et de ventilation dans les salles de bain.
