Habitation Prestige

Date de l'inspection: 2020-03-12

RAPPORT D'INSPECTION PRÉACHAT

Inspection d'un multiplex 18 logements

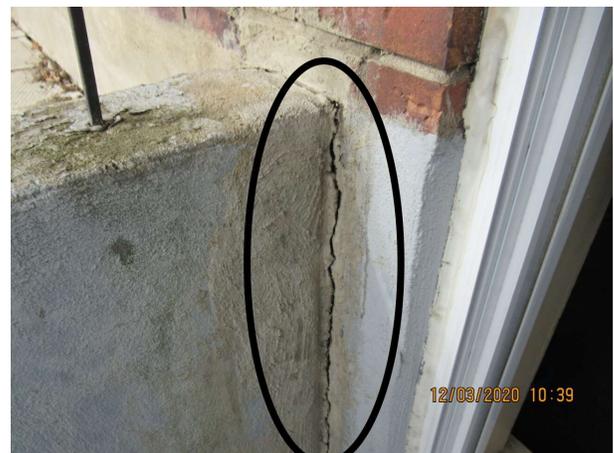
Mouvement différentiel entre les murs de soutènement de béton et le mur de fondation.

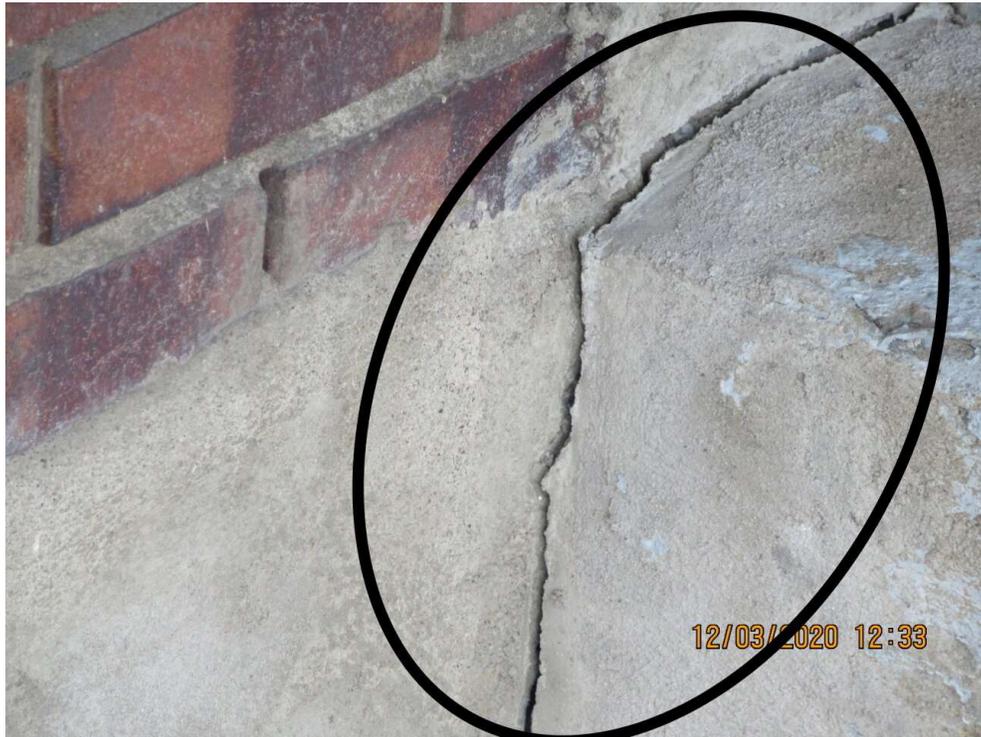
Mouvement différentiel entre les murs de soutènement de béton et le mur de fondation.

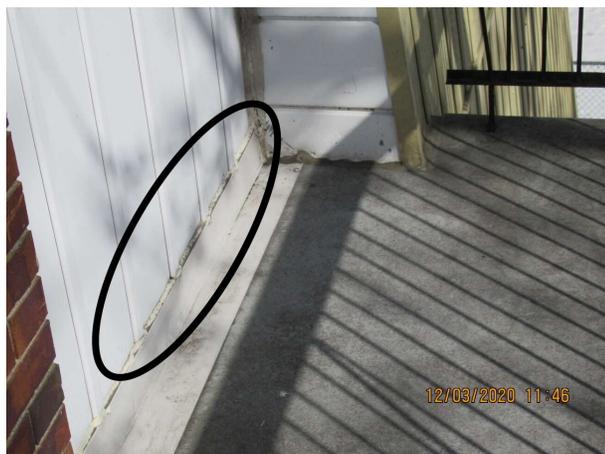
Ouverture à la jonction des revêtements extérieurs

Lors de l'inspection, nous avons noté que le revêtement d'aluminium sur les mansardes comporte des ouvertures à la jonction des balcons.

Les ouvertures dans le revêtement extérieur exposent des éléments putrescibles aux intempéries et peut permettre l'accès aux insectes et aux vermines. La dégradation du bois peut permettre des infiltrations d'eau à l'intérieur du bâtiment et favoriser l'apparition de moisissures ou de pourriture à l'intérieur des murs.

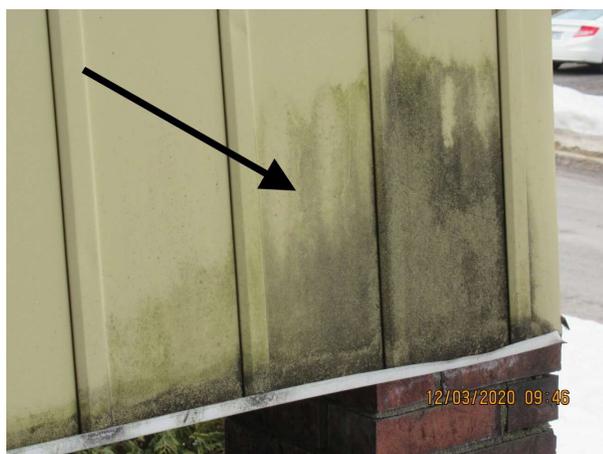
Revêtement extérieur à nettoyer

Nous avons noté qu'à plusieurs endroits, le revêtement d'aluminium du bâtiment est taché.

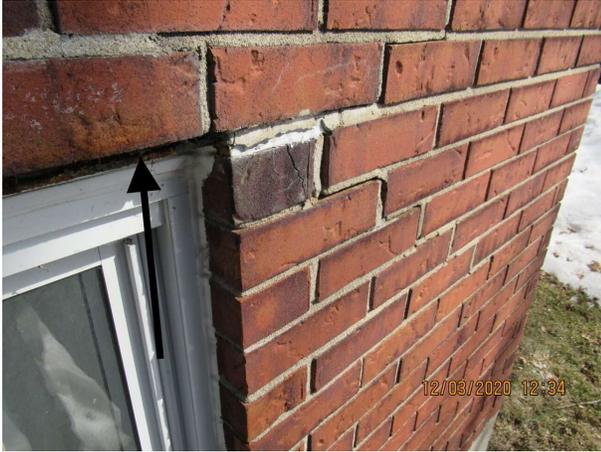
Linteau rouillé

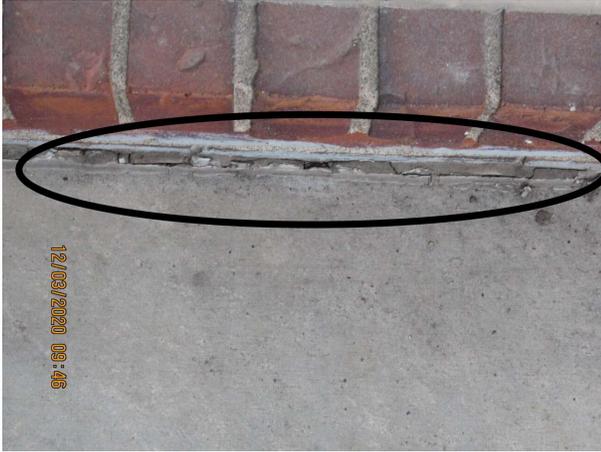
Jonction à calfeutrer entre la plateforme du balcon et le mur extérieur en aluminium.

À quelques endroits au pourtour du bâtiment multiplex, nous avons constaté que le calfeutrant était sec, troué et détérioré, ou même absent.

Nous vous recommandons de refaire les joints de scellant au pourtour des ouvertures de la maison et faire corriger immédiatement cette situation par une personne qualifiée et compétente. Notez que la vérification du scellant du bâtiment fait partie des activités d'entretiens réguliers sur un bâtiment et devrait être vérifiée 2 fois par année.

Notez aussi qu'il faut retirer le vieux scellant avec un solvant approprié et rendre les surfaces propres avant de procéder à la pose d'un nouveau scellant.

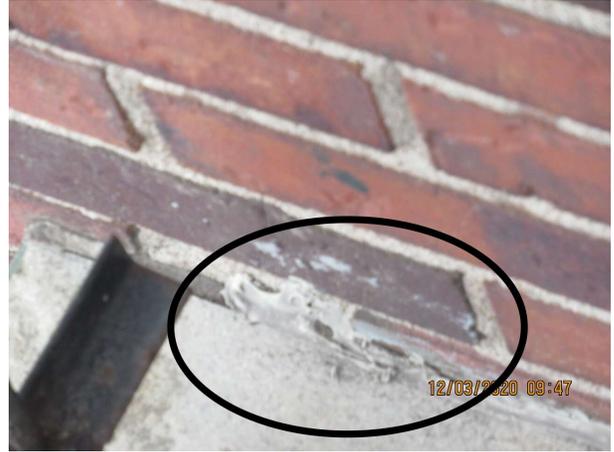
Jonction à calfeutrer entre la plateforme du balcon et le mur extérieur en aluminium.

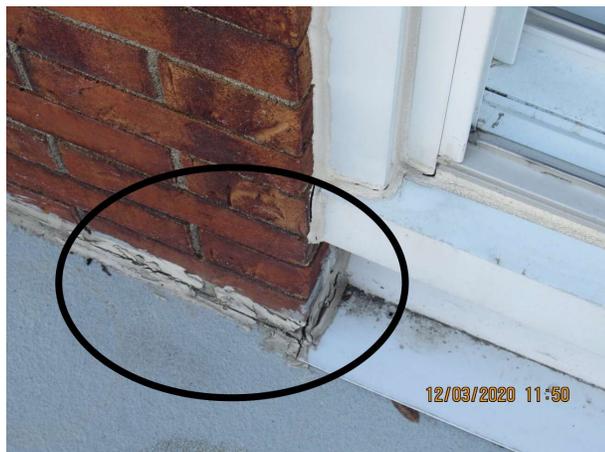
Jonction à calfeutrer entre la plateforme du balcon et le mur extérieur en aluminium.

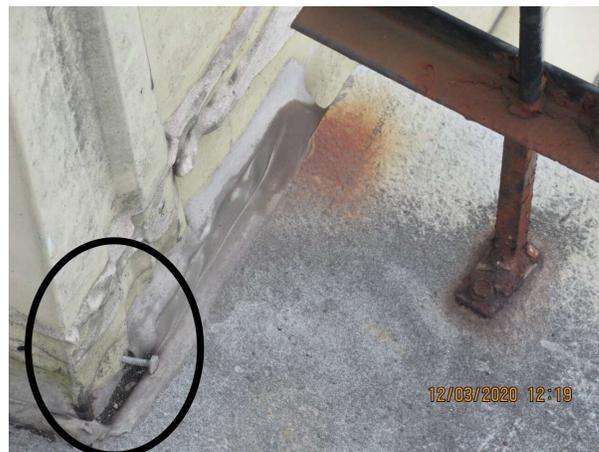
Jonction à calfeutrer entre la plateforme du balcon et le mur extérieur en aluminium.

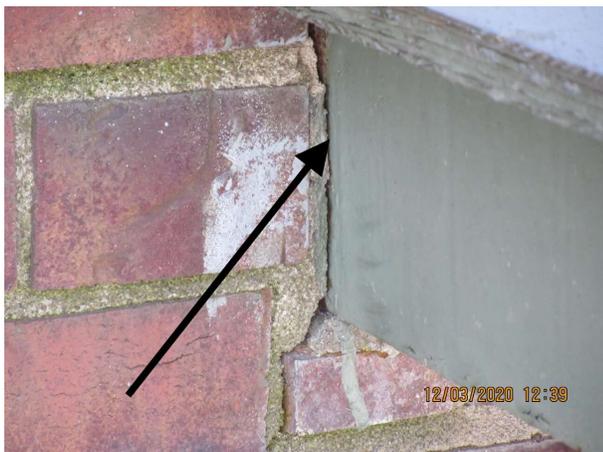
Jointes manquants dans la jonction de la structure en acier des balcons.

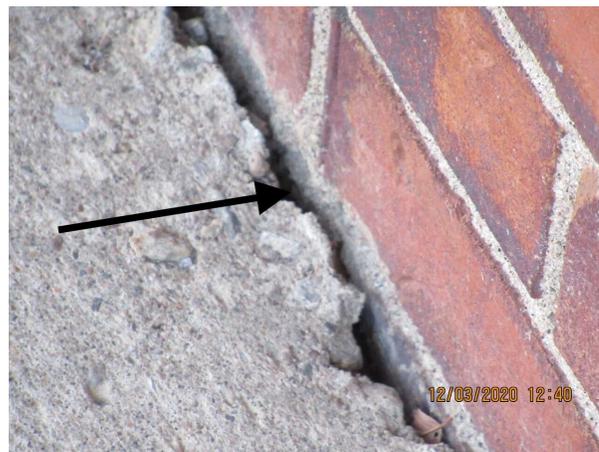
Scellant manquant dans la jonction de mur et dalle de béton.

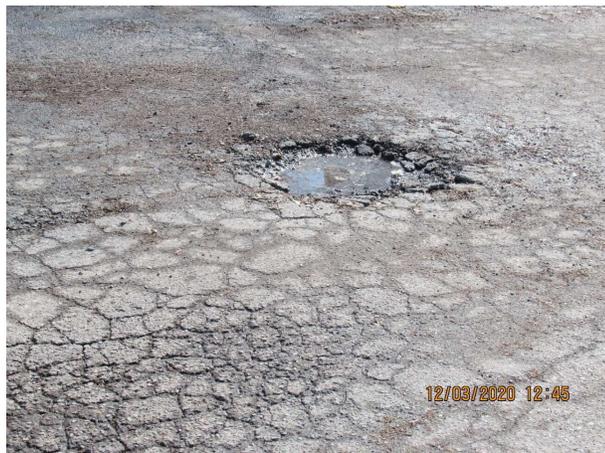
Cavité dans le revêtement de stationnement

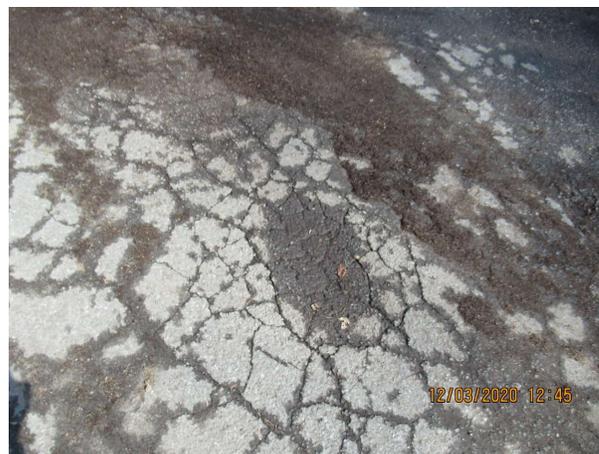
Entrée de stationnement endommagée

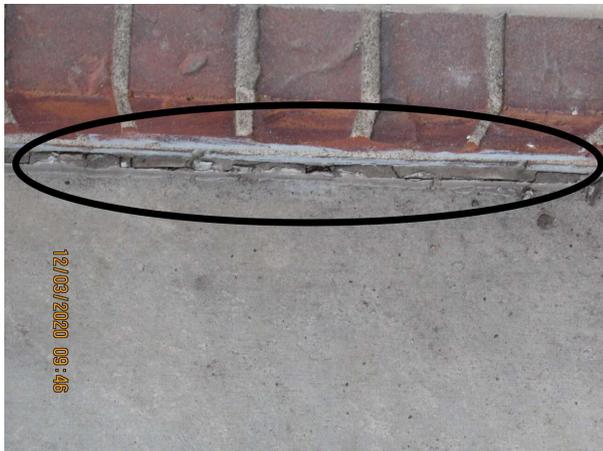
Solin et scellant absent le long de la terrasse et du mur

Nous avons noté l'absence de scellant dans le joint entre la terrasse et le mur du bâtiment. À cet endroit, une ouverture d'environ 1/4" permet à l'eau de s'accumuler au-dessus de la lisse fixé au bâtiment.

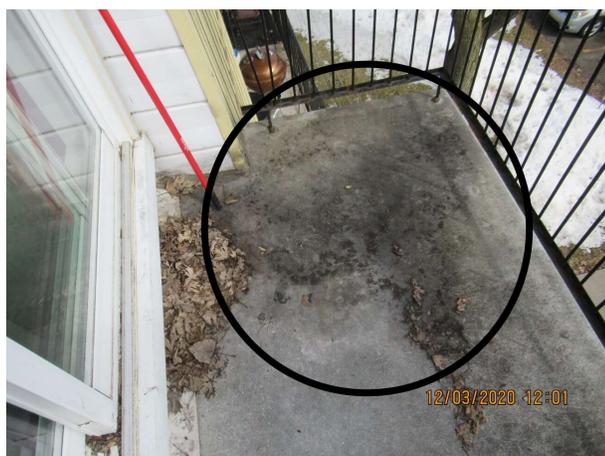
Surface du balcon inégale et déformée et cernes d'eau visibles.

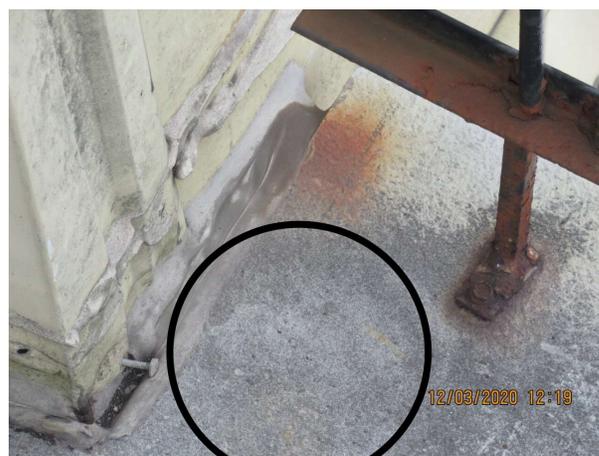
Surface du balcon inégale et déformée et cernes d'eau visibles.

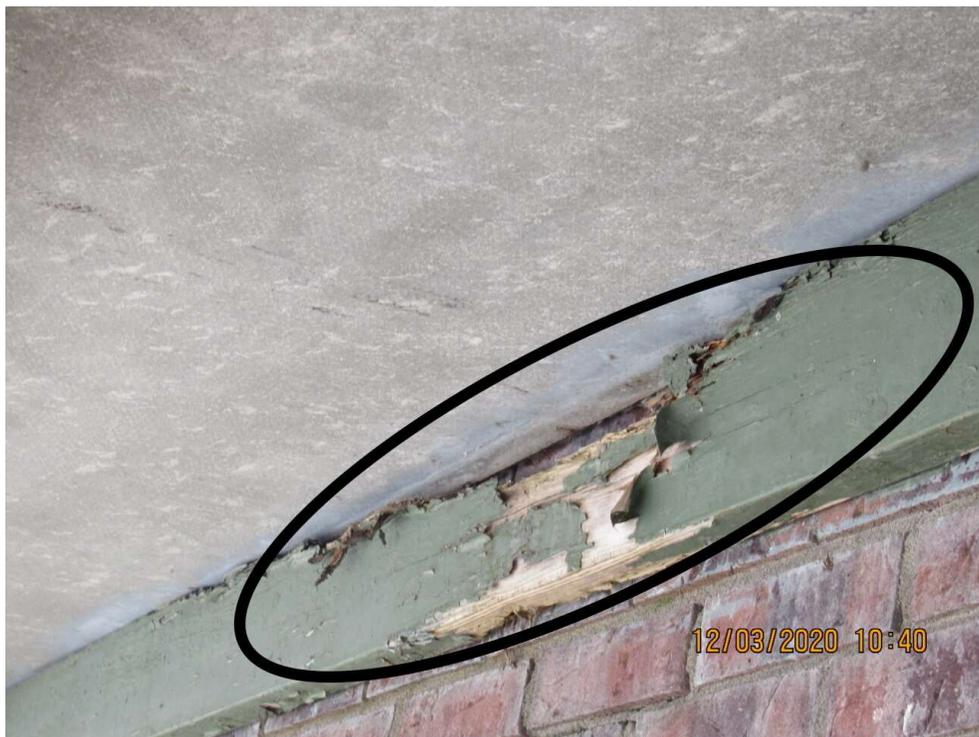
Structure du balcon avant au rez-de-chaussée détériorée

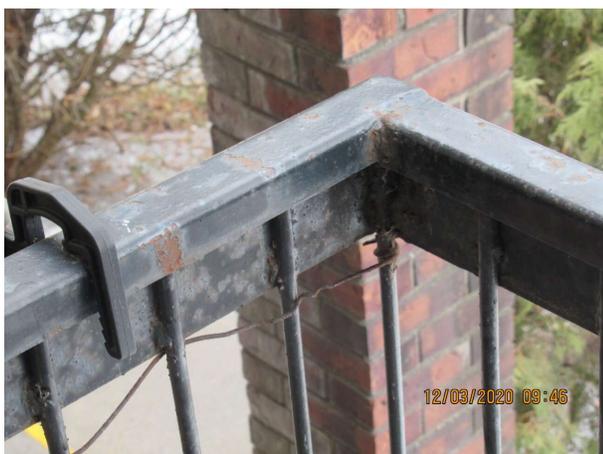
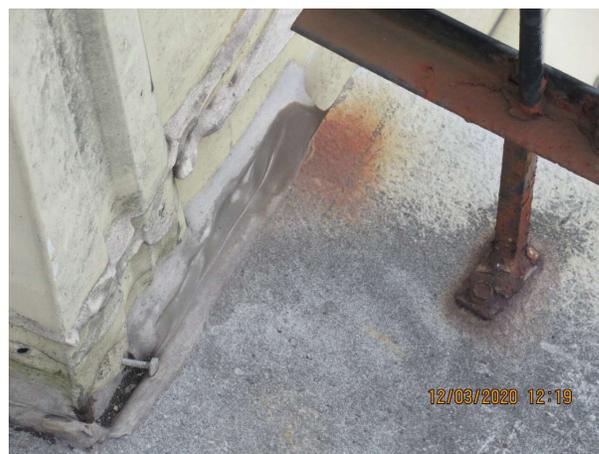
Métal qui nécessite une peinture de protection

Nous avons noté que les balustrades et structure de balcon extérieures de métal, de tous les balcons du 2705 rue Park, sont rouillées et que sa peinture s'écaille.

Afin de protéger votre investissement et prévenir la détérioration des balustrades extérieures, nous vous recommandons de faire peindre les balustrades par une personne habile et compétente.

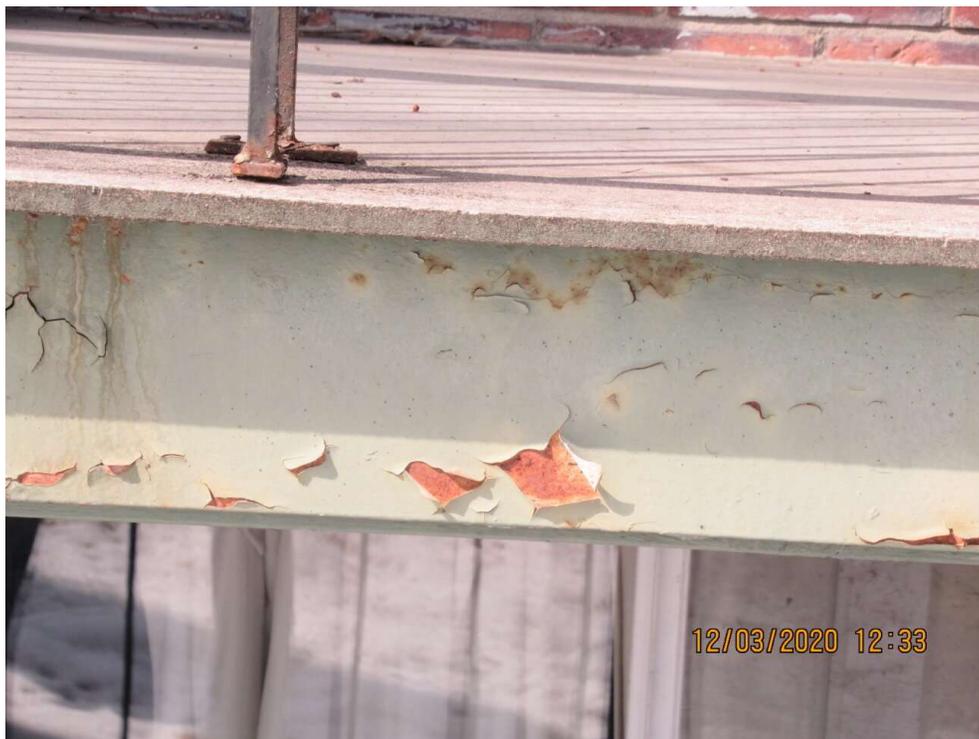
Structure de balcon rouillée et écaillée

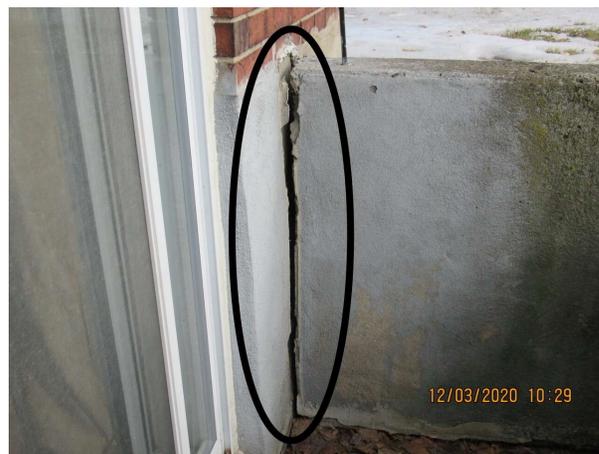
Mouvement différentiel du mur de soutènement

Lors de l'inspection, nous avons remarqué qu'en grande partie, les marches en béton ainsi que les murs de soutènement ont bougé au fil des années.

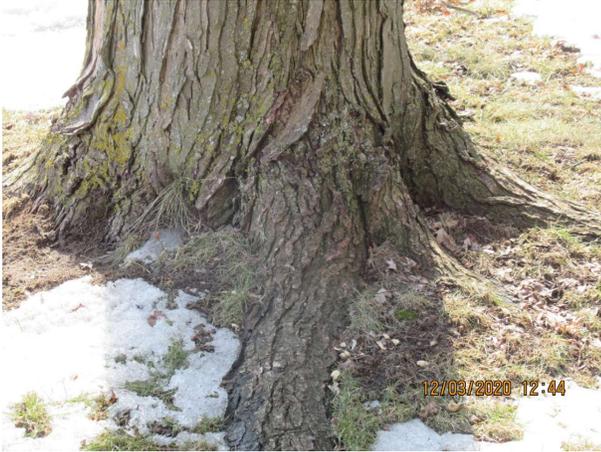
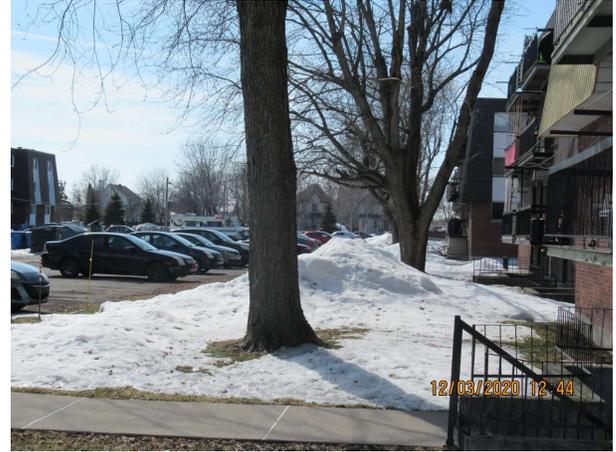
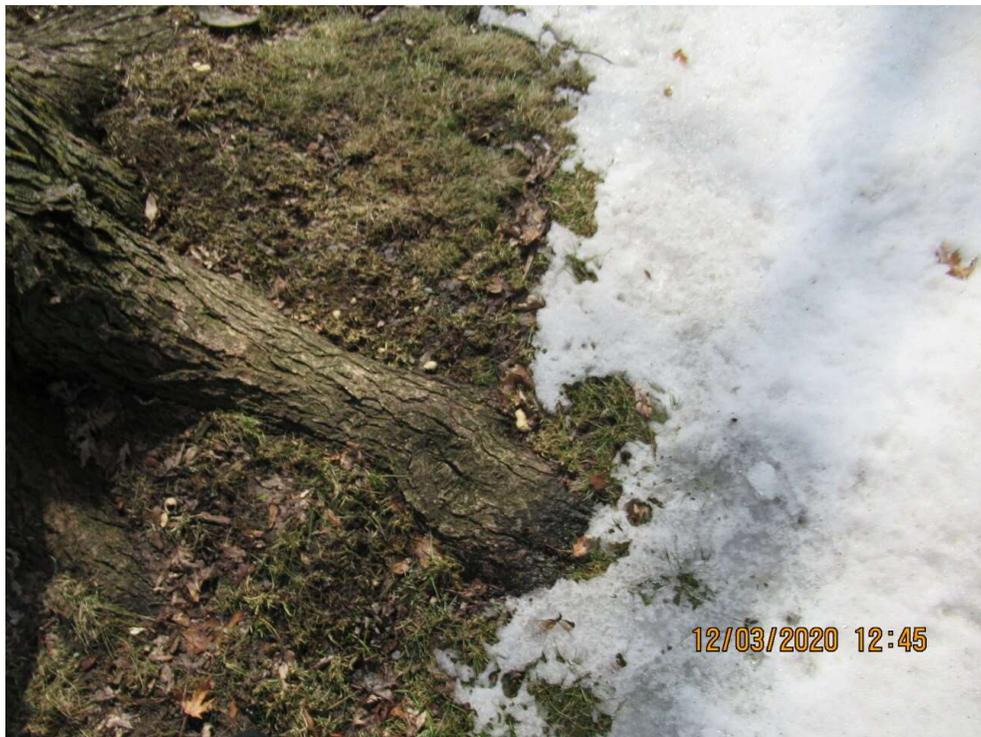
Arbre menaçant le bâtiment

Lors de l'inspection, nous avons noté la présence d'un arbre à l'arrière du bâtiment donc les racines poussent dangereusement vers le bâtiment.

Les grands arbres localisés près des bâtiments représentent un danger pour la structure de la fondation, de bris important ou même de blessures graves en cas de chute.

Nous vous recommandons de contacter immédiatement une firme spécialisée afin d'évaluer les risques inhérents et de faire retirer l'arbre au besoin.

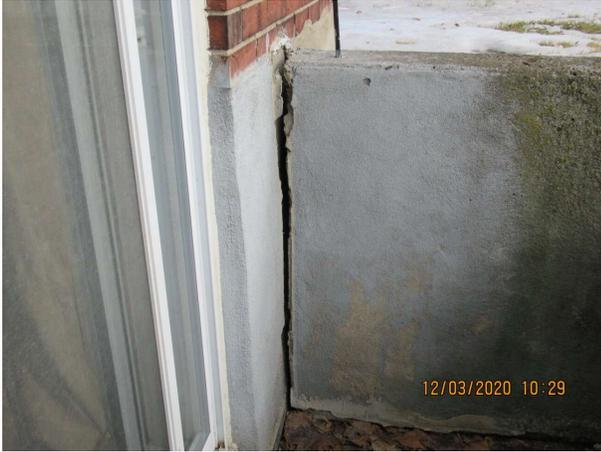
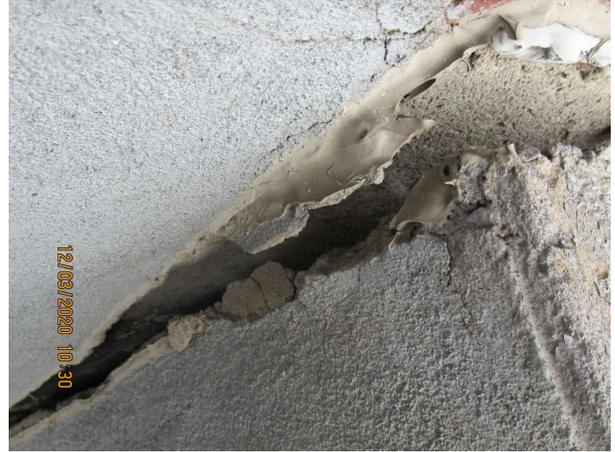
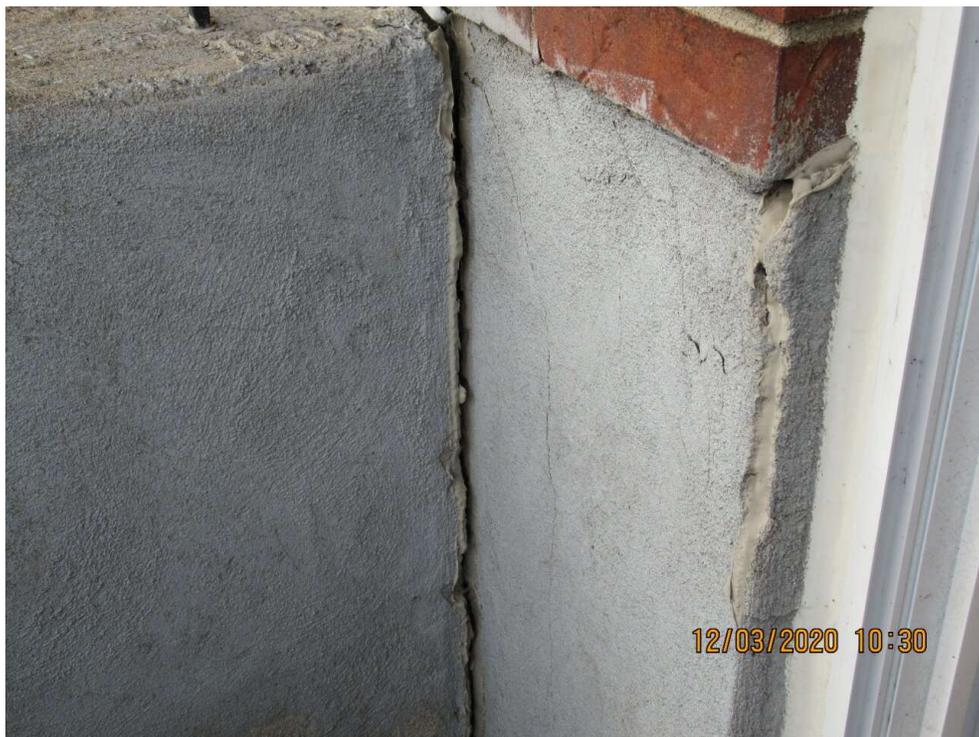
Mouvement différentiel du mur de soutènement en béton

Noter bien que la plupart des murs de soutènement des terrasses de balcon des appartements au sous-sol ainsi que les murs de soutènement de l'entrée arrière principale également au sous-sol, en béton, ont bougé avec le fil du temps et le cycle de gel/dégel.

Nous vous recommandons de faire évaluer cette situation et de faire les mesures correctives nécessaires par un entrepreneur spécialisé.

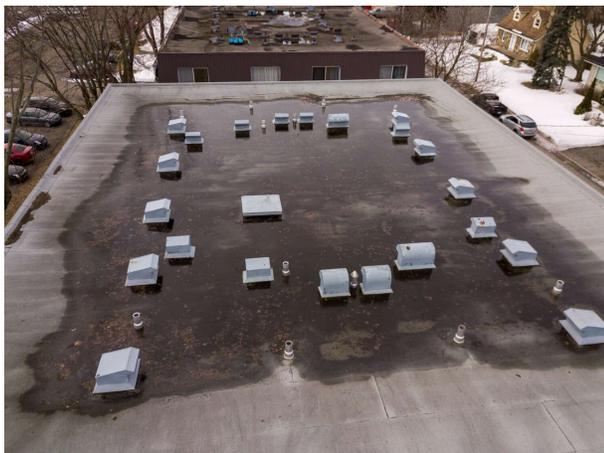
Toiture vue aérienne, drainage déficient.

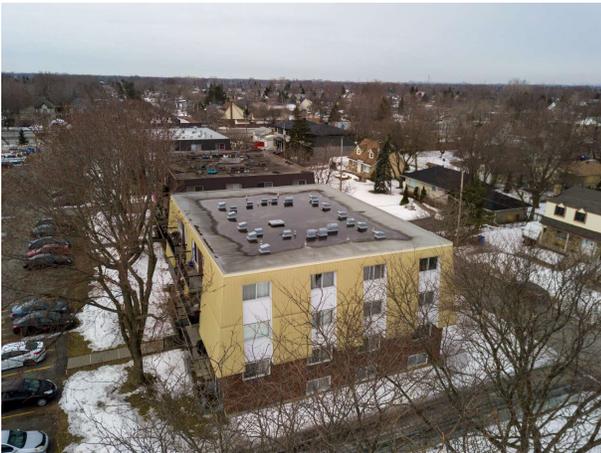
Toiture vue aérienne, drainage déficient.

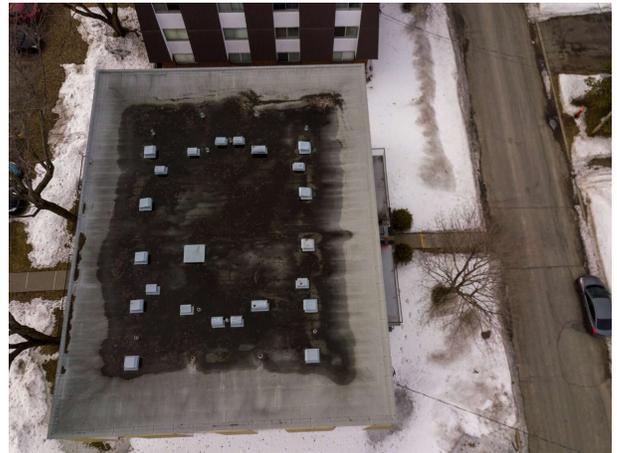
Toiture vue aérienne, drainage déficient.

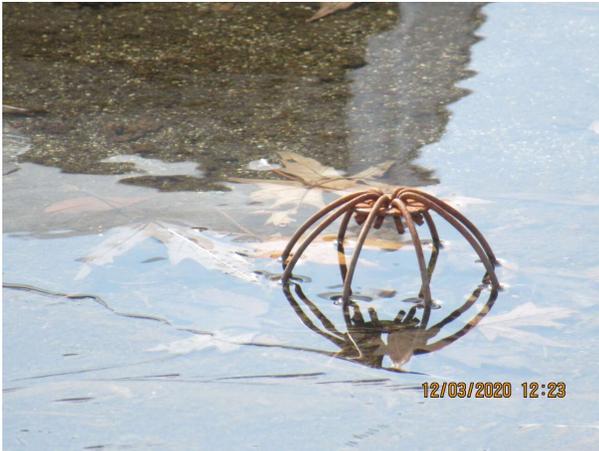
Drain de toiture bloquée

Lors de notre inspection aérienne et immédiate sur la toiture, nous avons constaté une accumulation d'eau anormale sur la toiture. Cette situation est à corriger immédiatement. Nous pensons que le drain de toiture est bloquée.

Nous recommandons un spécialiste en la matière pour analyser cette situation et de faire les mesures correctives immédiatement.

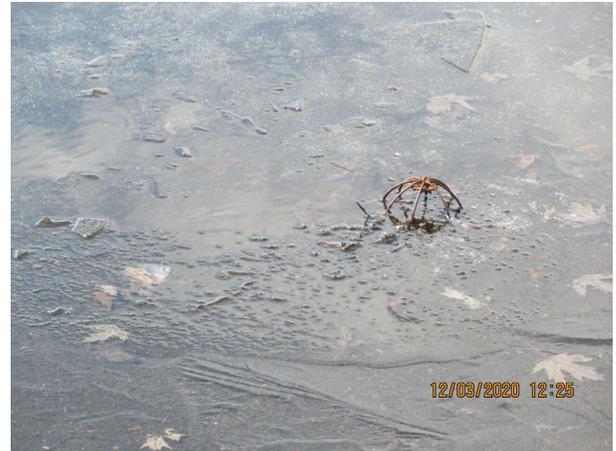
Drain de toiture bloquée

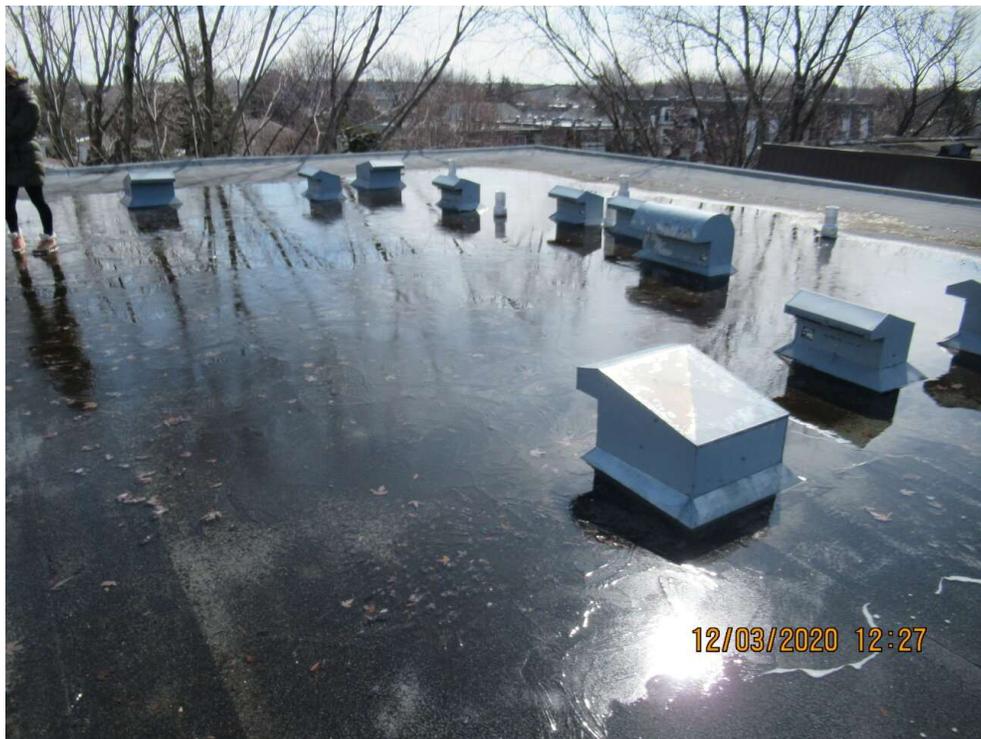
Accumulation d'eau dû à la déficience de drainage de la toiture.

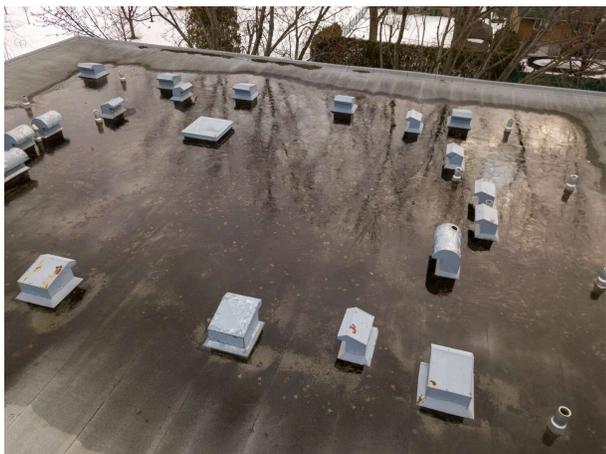
Accumulation d'eau dû à la déficience de drainage de la toiture.

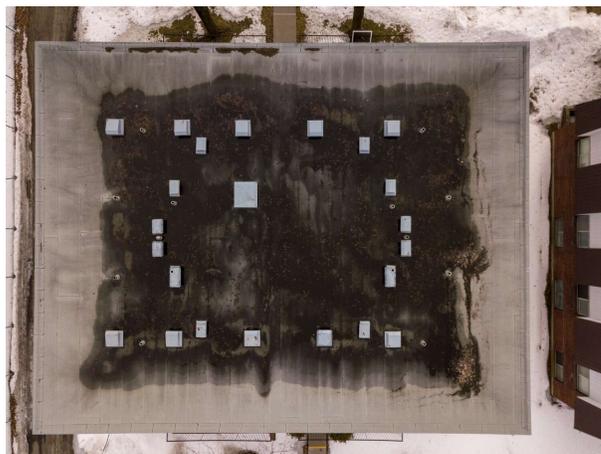
Accumulation d'eau dû à la déficience de drainage de la toiture.

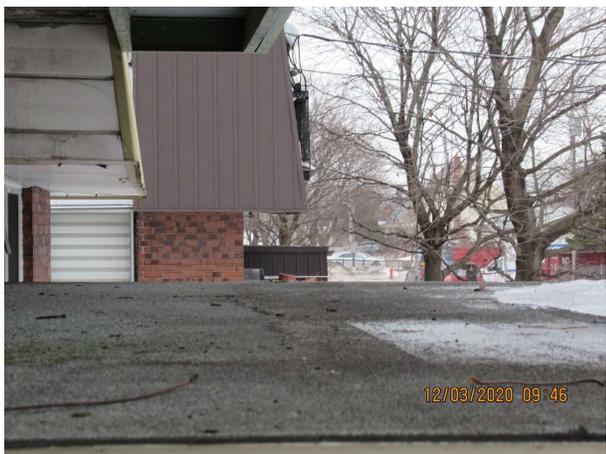
Toiture de membrane de l'entrée principale du bâtiment.

SOLINS DU TOIT MANQUANT SUR LA TOITURE DE L'ENTRÉE PRINCIPALE ET LÉGÈRE OUVERTURE SUR LA MEMBRANE.

Lors de l'inspection du toit plat, nous avons noté que la toiture de l'entrée principale n'avait pas de solins de jonctions entre le mur de brique et la surface de la toiture et en plus, la membrane comportait des légères ouvertures.

Nous vous recommandons de faire analyser cette situation et de faire les mesures correctives appropriées par un entrepreneur couvreur, expert en la matière.

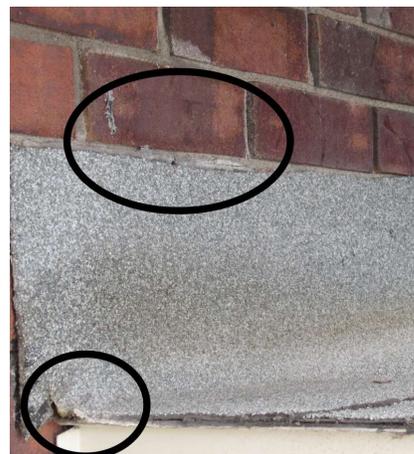
Ouverture sur la membrane et solins de jonction de toit manquant.

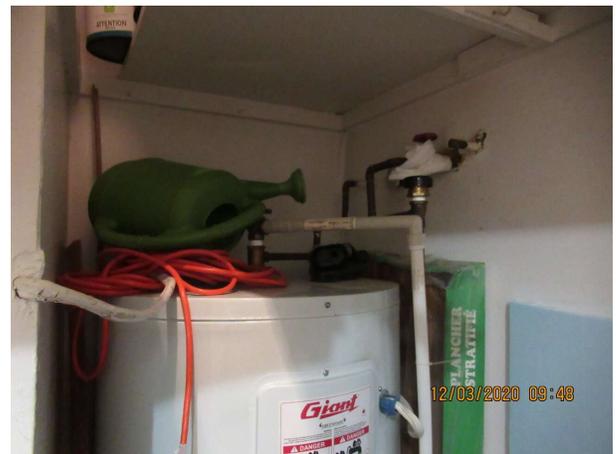
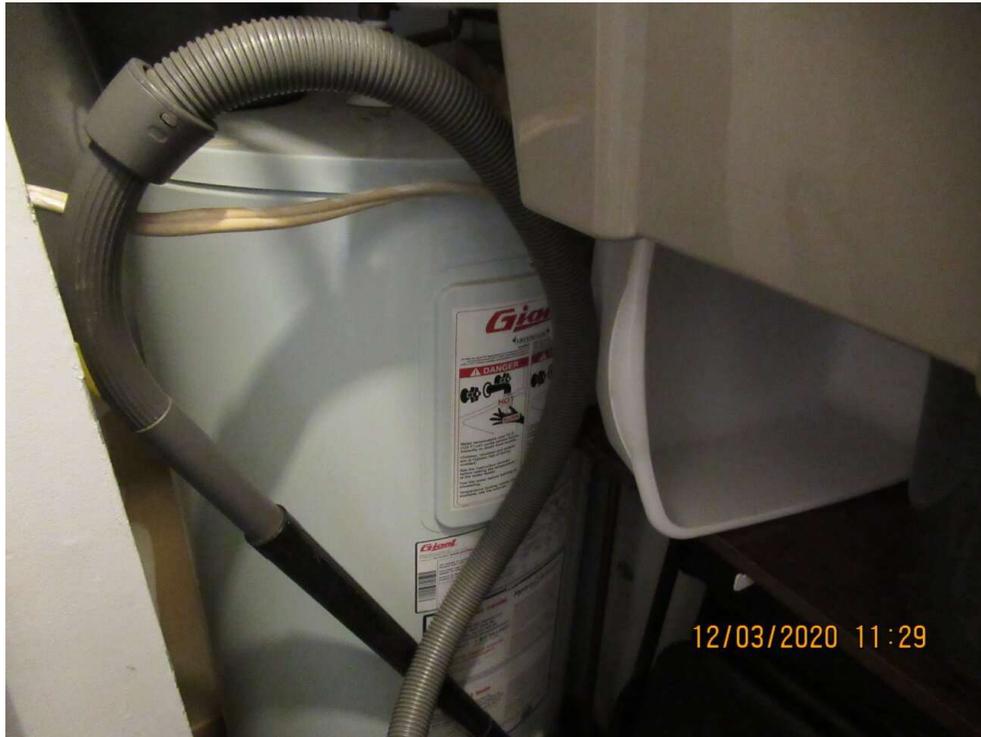
Limitation sur les réservoir d'eau chaude

Lors de notre inspection, il ne nous a pas été possible de vérifier toute les plaques signalétiques des réservoirs d'eau chaude.

Étant donné que ceux-ci sont en location par la compagnie Hydro-Solution, nous recommandons aux acheteurs de vérifier cette situation auprès de la compagnie et de faire les mesures correctives, si nécessaire, prescrit par les demandes de vos assurances.

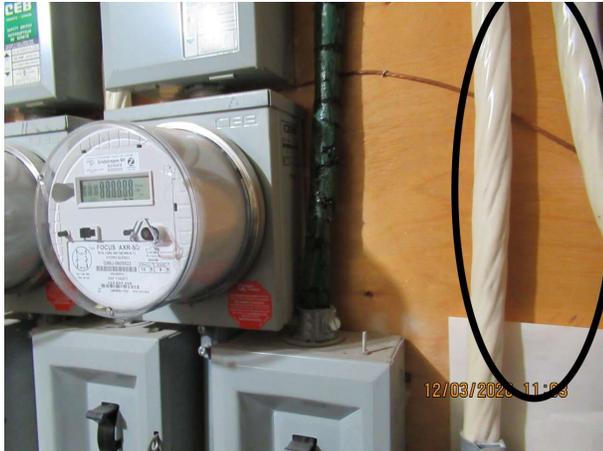
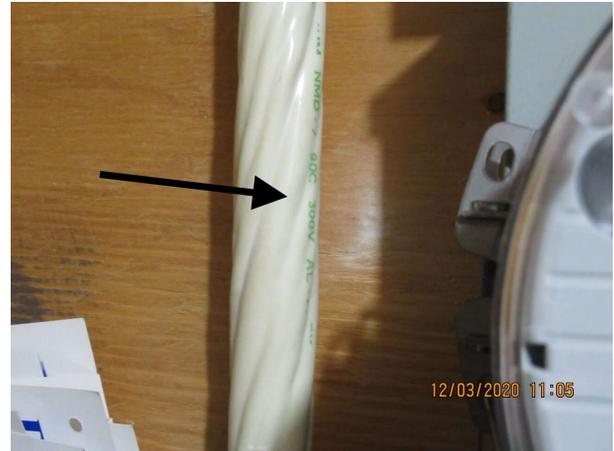
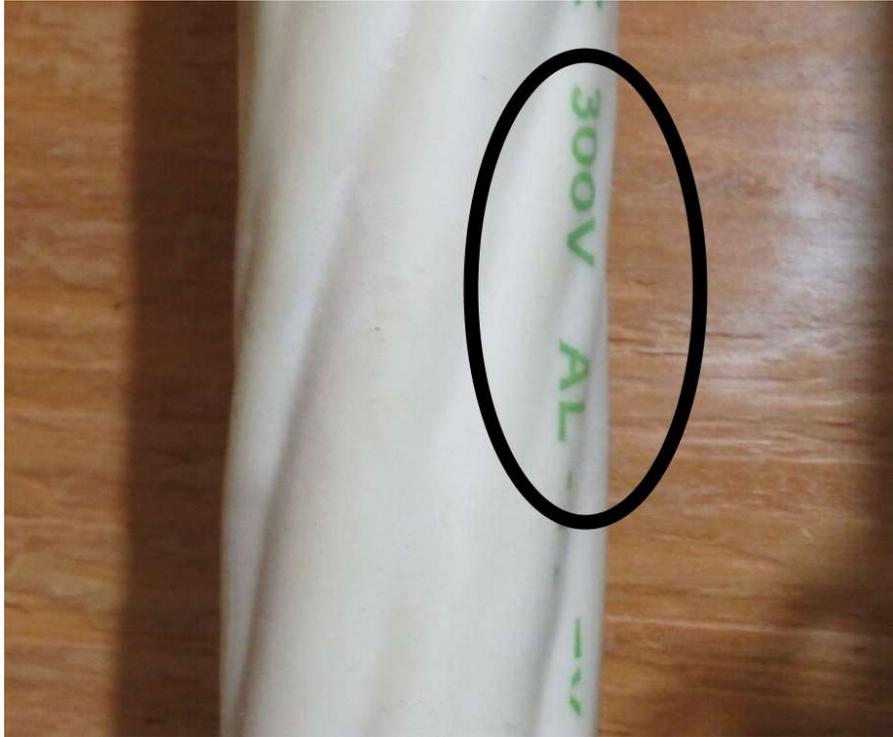
Présence de câblage d'aluminium

Aucune incompatibilité entre le câblage des dérivations et les disjoncteurs auxquels ils sont raccordés n'a été observée.

Le câblage d'aluminium requiert des connecteurs et des bornes de branchement spécialement conçues pour ce type de câblage et requiert une formation spécialisée pour son installation. Il a tendance à se dilater lorsqu'il chauffe et peut causer des risques d'incendie ou de surchauffe des circuits.

Nous vous recommandons de faire appel immédiatement à un maître électricien afin de vérifier les branchements d'aluminium et confirmer leur intégrité.

Notez que certaines compagnies d'assurance pourraient exiger un certificat de conformité complété par un électricien. Nous vous recommandons de contacter votre assureur afin de vous assurer des exigences à remplir avant l'acceptation de la clause d'inspection de votre offre d'achat.

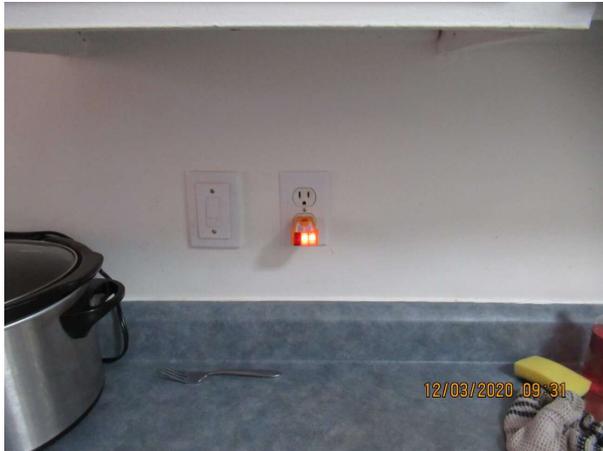
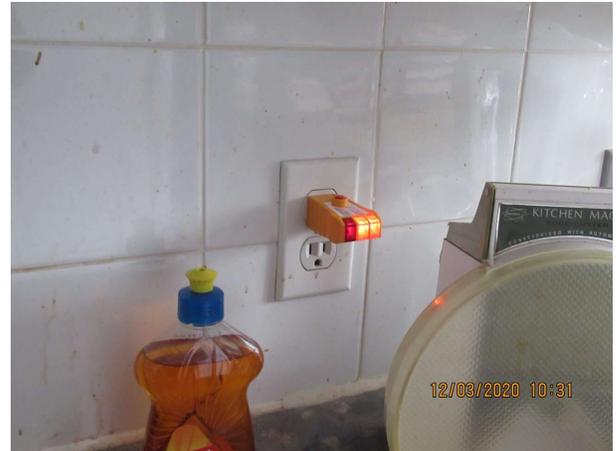
Prise DDFT requise près d'un évier

Une prise de courant située à moins de 1.5 mètres de l'évier, a été constaté. Les prises de courant situés près des sources d'eau (l'évier ici) doivent être protégées par un dispositif DDFT.

Ce dernier protège les usagers contre les risques d'électrocution et d'électrification qui peuvent causer des blessures importantes et même la mort.

Selon les nouvelles normes en vigueur, les prises situées à l'intérieur de cette distance doivent être protégées par un dispositif DDFT.

Pour des raisons de sécurité, nous vous recommandons de vous conformer aux nouvelles normes électriques et de contacter un maître électricien afin d'apporter les correctifs nécessaires.

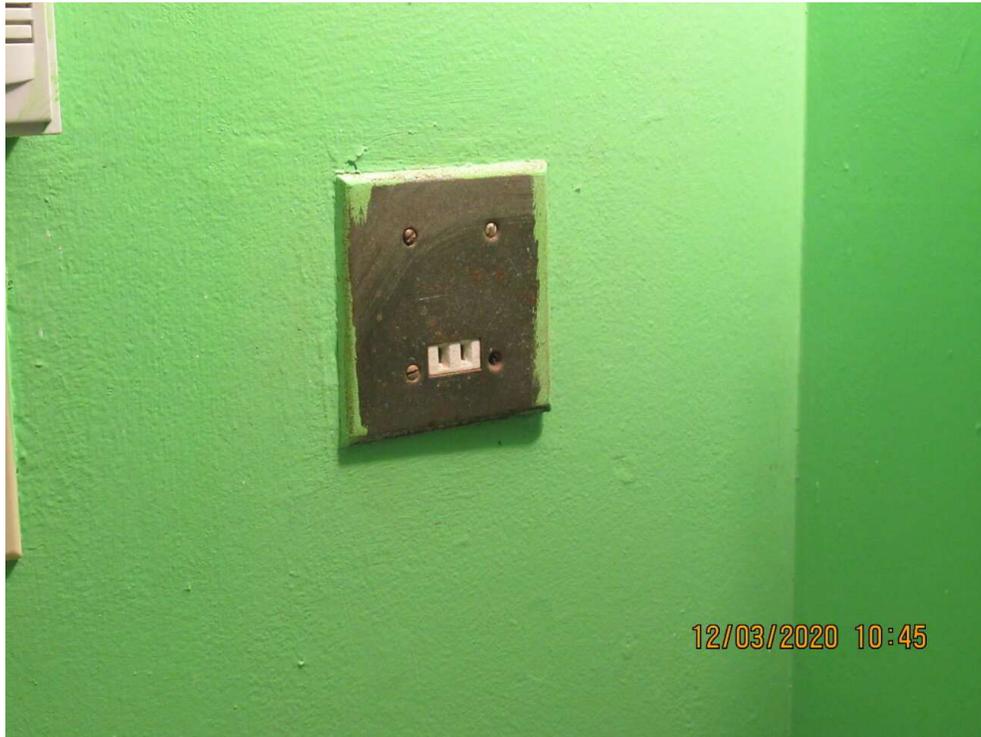
Prise DDFT requise près d'un lavabo

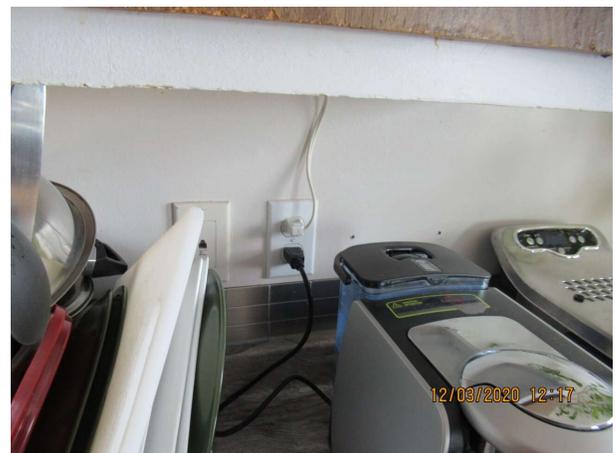
Prise DDFT requise près d'un évier de cuisine

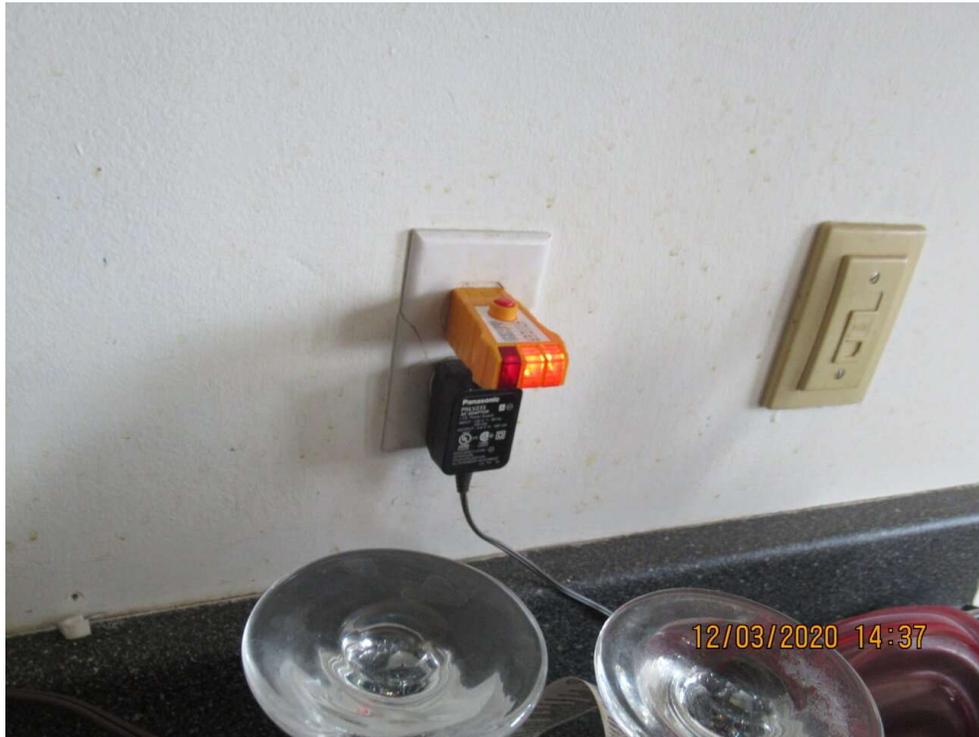
Prise DDF requise près d'un évier

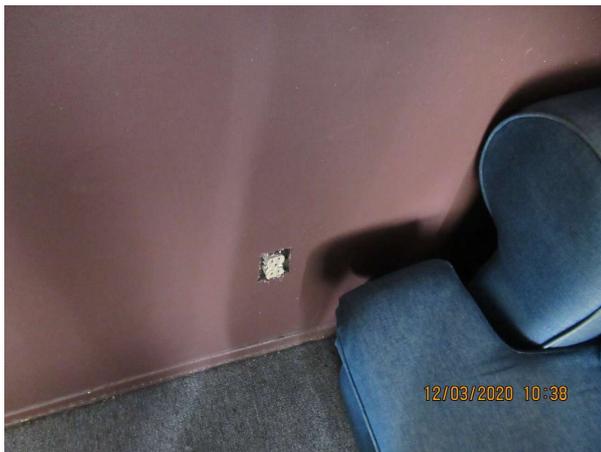
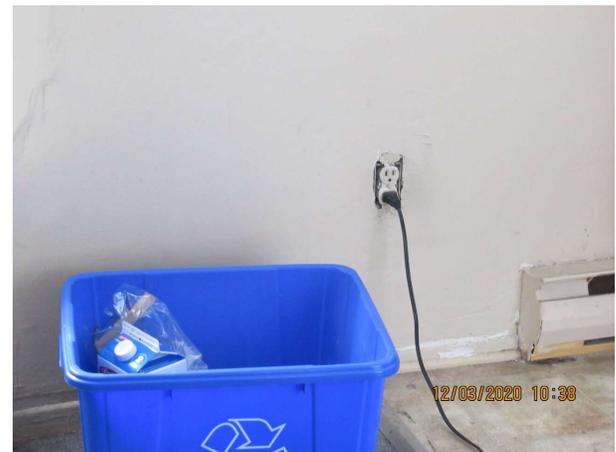
Prise de courant et interrupteurs
sans plaque de protection

Nous avons constaté sur l'ensemble du bâtiment des prises de courant et des interrupteurs qui ne sont pas munis de leur plaque de protection. Nous avons aussi constaté à de nombreux endroits des câbles électriques dont les extrémités étaient exposées et alimentées, et qui n'était pas raccordé à aucun équipement ou protégé par un boîtier. Finalement, nous avons noté qu'une des prises de courant extérieures n'était pas munie de son couvert de protection contre les intempéries.

Cette situation présente un risque de court-circuit et de panne. Elle comporte aussi un danger d'incendie et d'électrocution pour les occupants de la maison.

Nous vous recommandons de faire évaluer et corriger cette situation immédiatement par un maître-électricien.

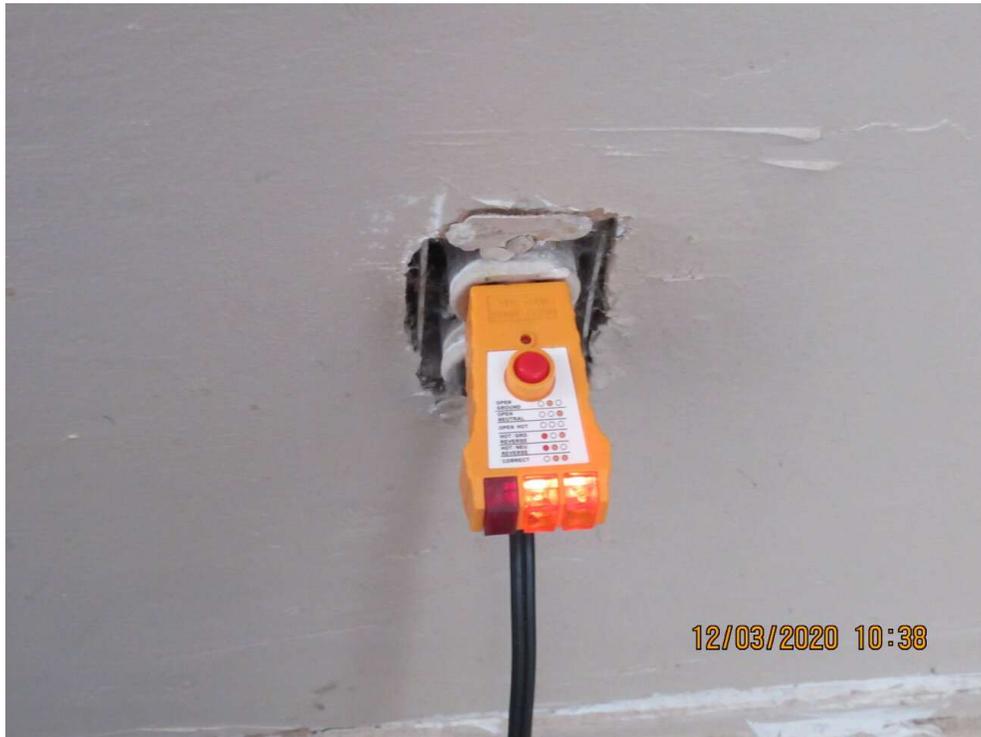
Prise de courant et interrupteurs
sans plaque de protection

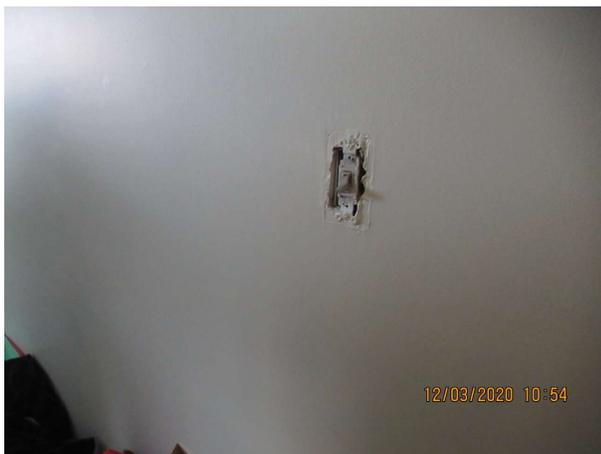
Prise de courant et interrupteurs
sans plaque de protection

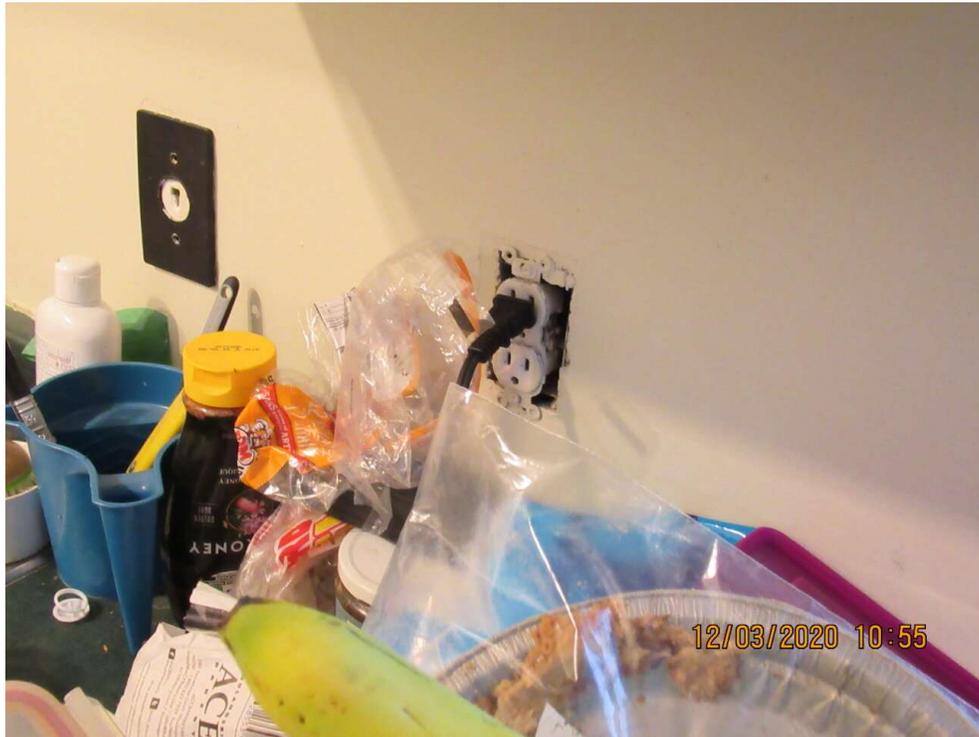
Prise de courant et interrupteurs
sans plaque de protection

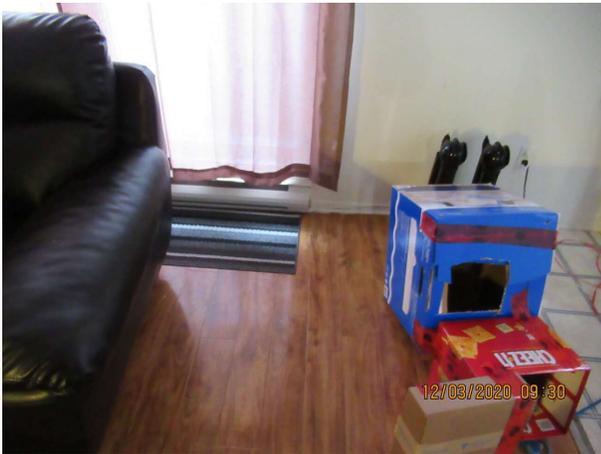
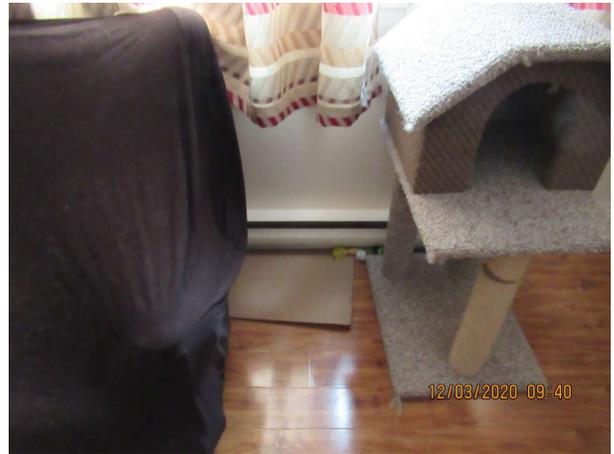
Aucune déficience apparente
aux plinthes électriques

Aucune déficience n'a été observée sur le système de plinthes électriques et de convecteurs.

Par contre, nous avons noté que les plinthes électriques des salles de bains sont situées sous les vanités, près des lavabos et des toilettes. Cette situation n'est pas standard pour la sécurité des occupants.

Étant donné la configuration des salles de bains qui sont très restreintes, nous vous recommandons de faire appel à un maître-électricien et d'effectuer les analyses et les mesures correctives requises à ce sujet, sur toutes les salles de bains de l'immeuble.

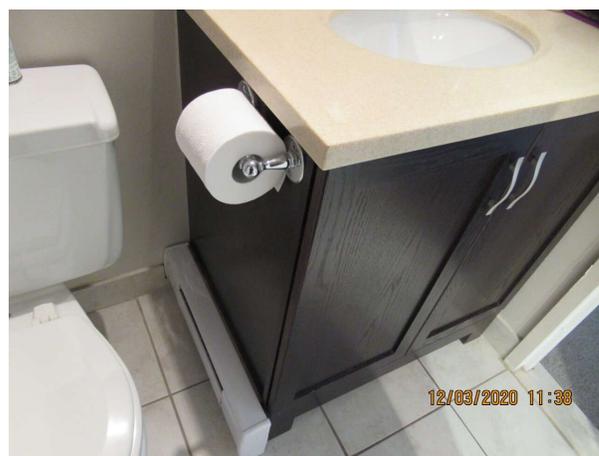
Aucune déficience apparente
aux plinthes électriques, malgré l'emplacement près d'un
lavabo et toilette (source d'eau)
