Habitation Prestige

Date de l'inspection: 2020-03-12

RAPPORT D'INSPECTION PRÉACHAT

Inspection d'un multiplex 18 logements

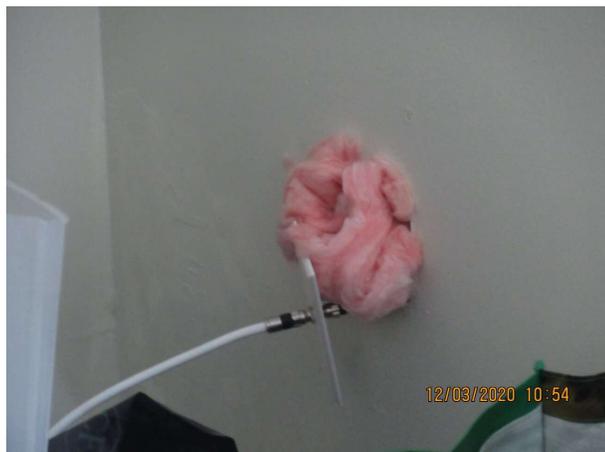
Mur de gypse perforé

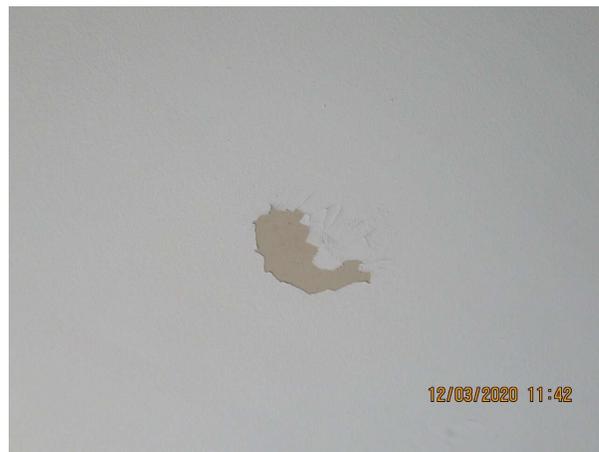
Platre de gypse décollé au plafond

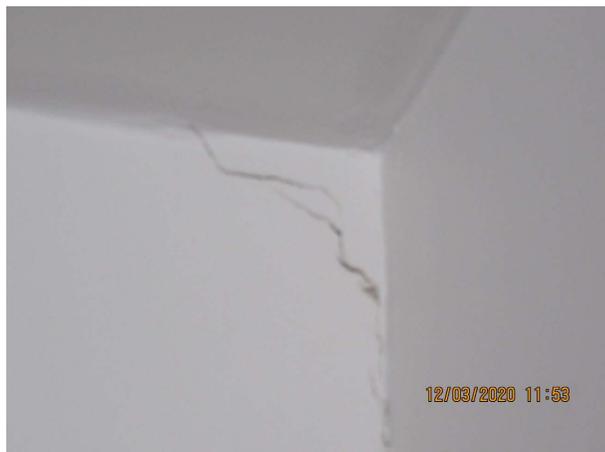
Lors de notre inspection nous avons noté la présence de fissures à la jonction entre le plafond et les murs des appartements situés au dernier étage.

Au fil des saisons et des conditions de neige, le poids appliqué sur les murs peut varier fortement et occasionner la flexion de la structure. Cette flexion occasionnera alors les fissures aux jonctions des différents plans.

Jonction mur et plafond lézardement occasionné par un mouvement structurale au dernier étage

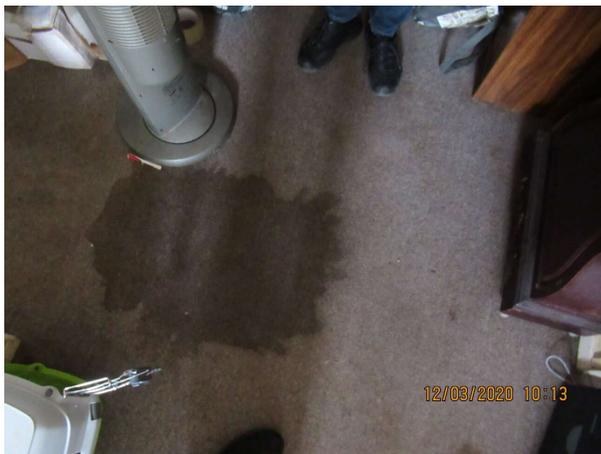
Taches sur le revêtement de sol en tapis
de l'app. #1

Des taches qui semblent être faites par de l'urine de chat ont été observées sur le revêtement de sol de tapis du salon de l'appartement #1.

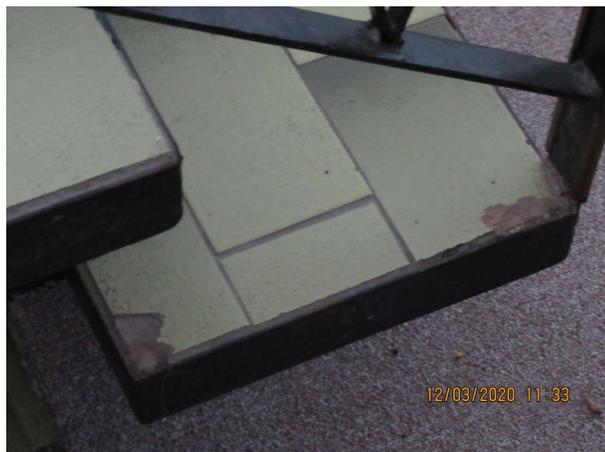
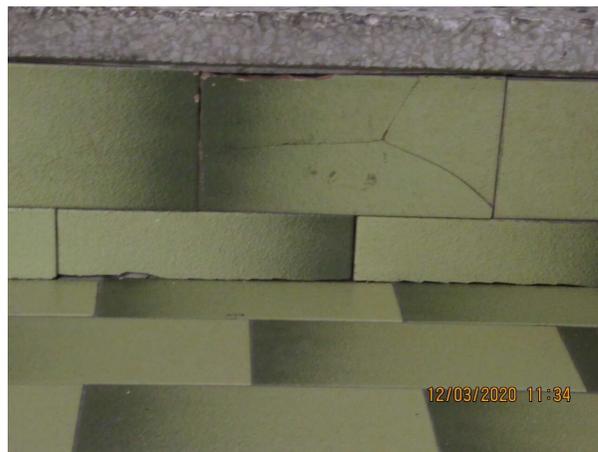
Escalier en finition de céramique endommagées

Nous avons noté que les marches de l'escalier du sous-sol sont en finition de céramique et à quelques endroits ils sont endommagées.

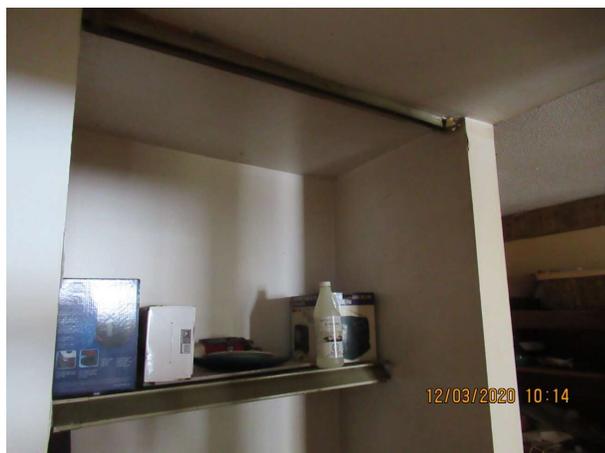
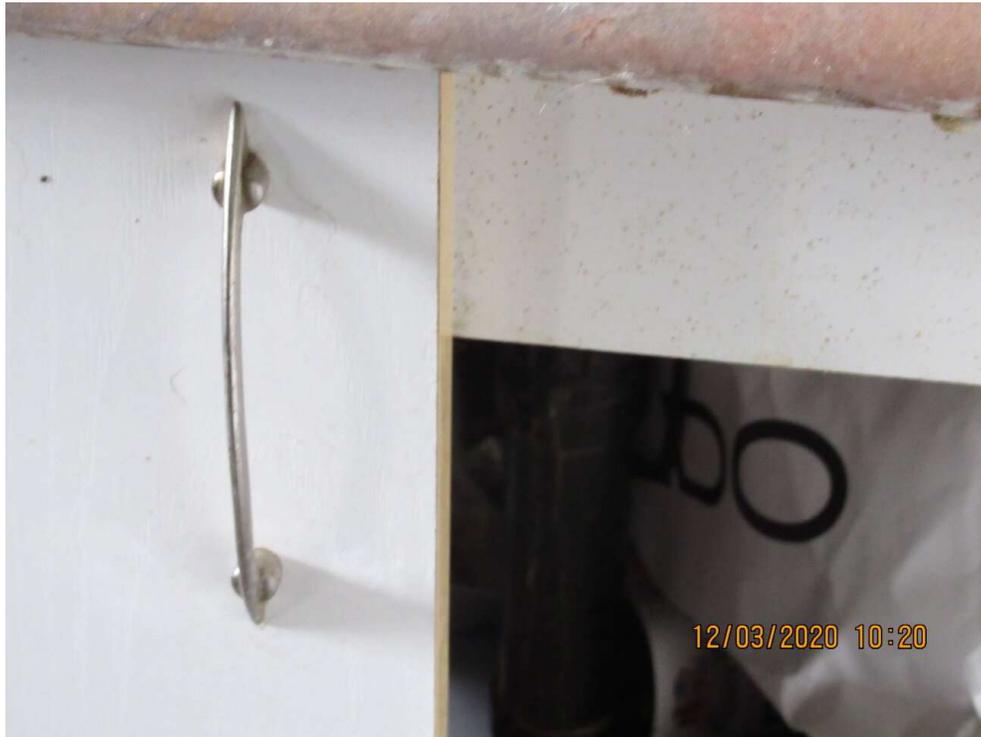
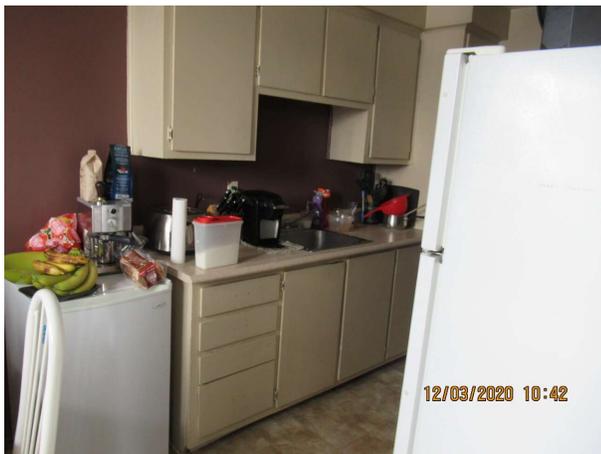
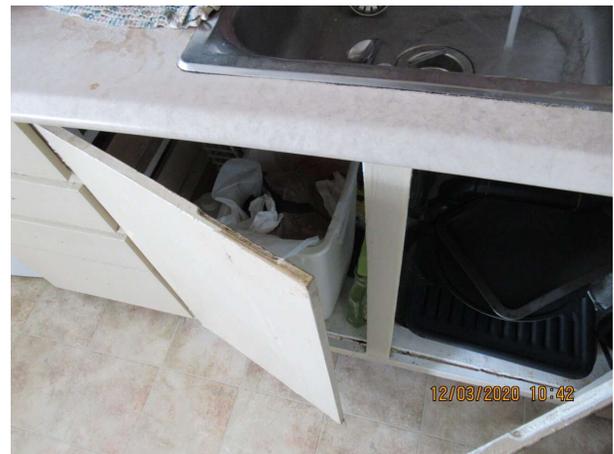
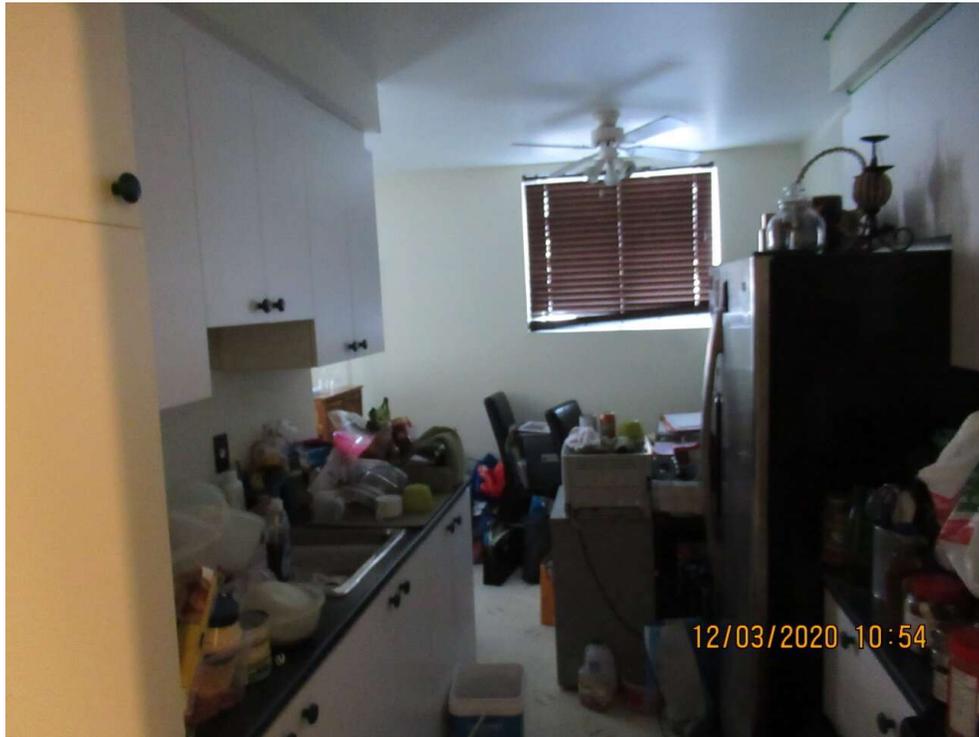
Portes d'armoire de cuisine endommagées
et mal ajustés

Nous avons noté que des portes d'armoire de cuisine sont endommagée et mal ajustés à l'appartement #1, 3 et 4.

Nous vous recommandons de contacter un entrepreneur spécialisé pour corriger cette situation.

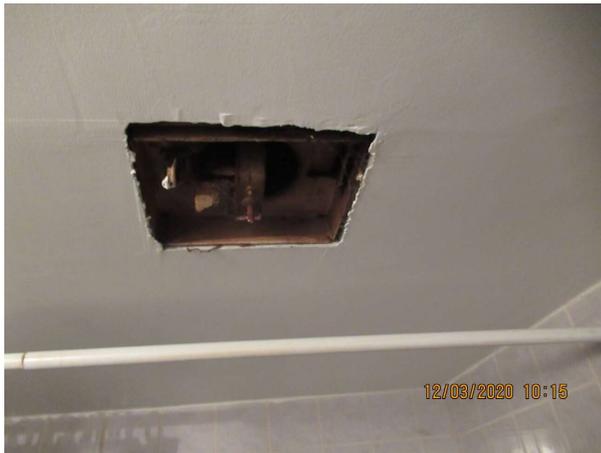
Ventilateur inefficace et grillage manquant

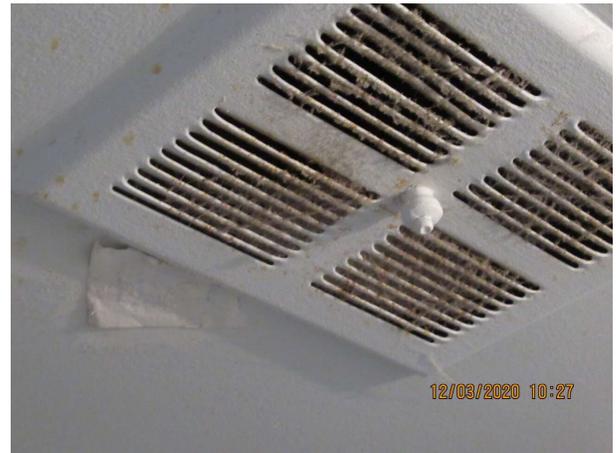
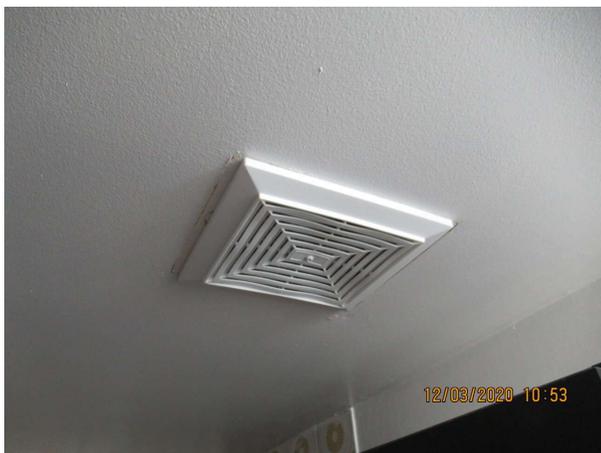
Ventilateur inefficace

Le ventilateur de salle de bain permet d'extraire l'excès d'humidité couramment généré par l'activité humaine dans les salles de bain. L'excès d'humidité et l'absence de ventilation dans un endroit clos comme celui-ci peuvent favoriser l'apparition d'odeurs, de cernes et même de moisissures nocives pour la santé des occupants.

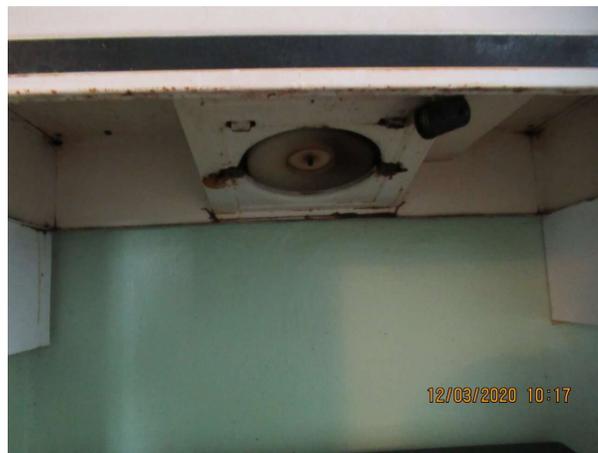
hottes de cuisinière grillage manquant

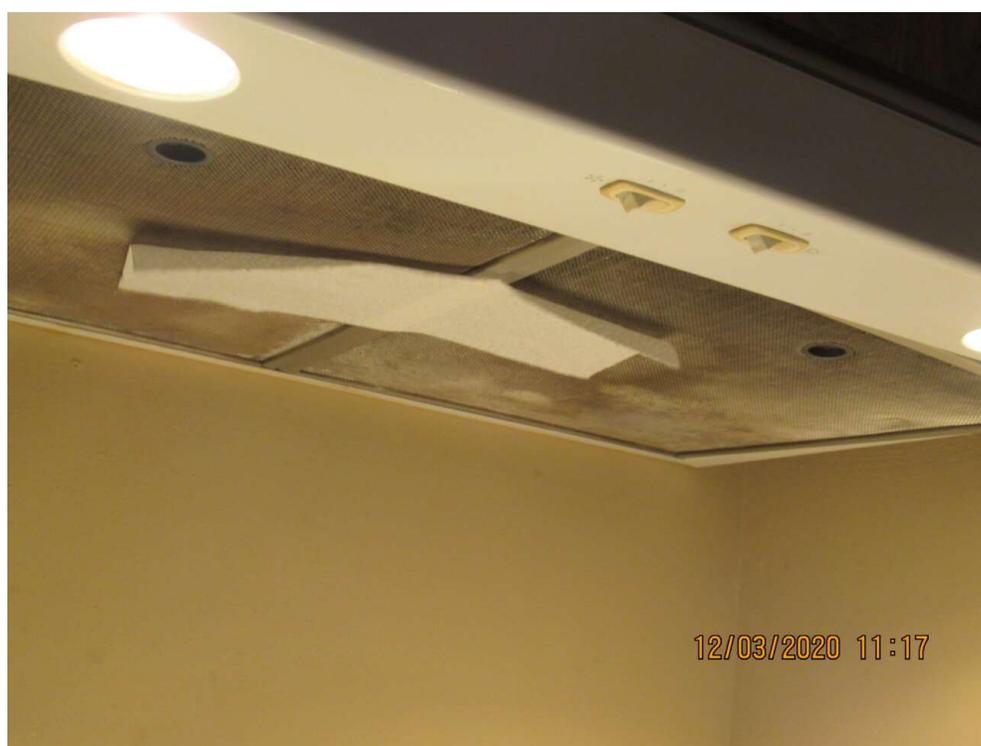
hottes de cuisinière grillage manquant

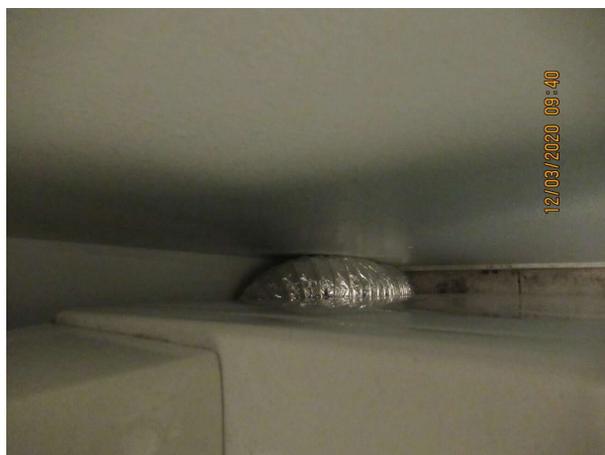
Conduit de la sècheuse en aluminium flexible

Aucune déficience n'a été observée lors de notre inspection.

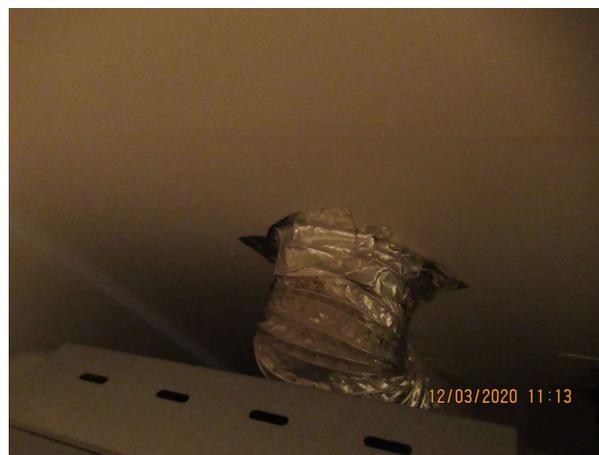
Conduit de la sècheuse en aluminium flexible

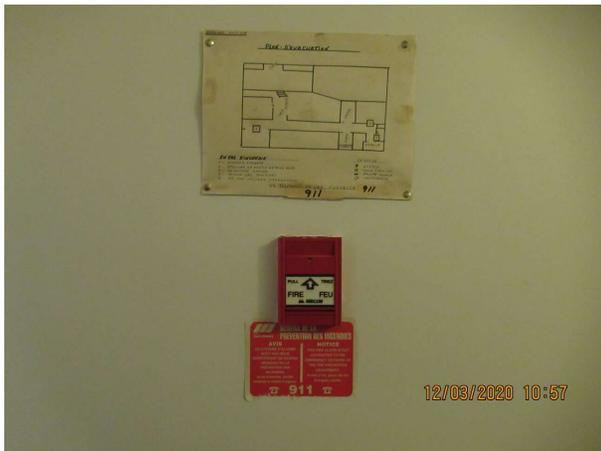
manette d'alarme

Lors de l'inspection, nous avons noté la présence d'un système d'avertisseur pour l'immeuble et d'un extincteur incendie dans les corridors.

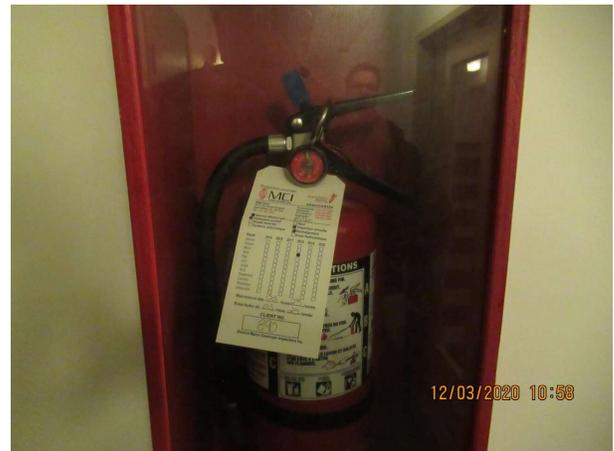
Extincteur de fumée

L'extincteur d'incendie présente tous les étages devrait faire l'objet d'une vérification et d'un entretien régulier afin d'en garantir le bon fonctionnement en situation d'urgence.

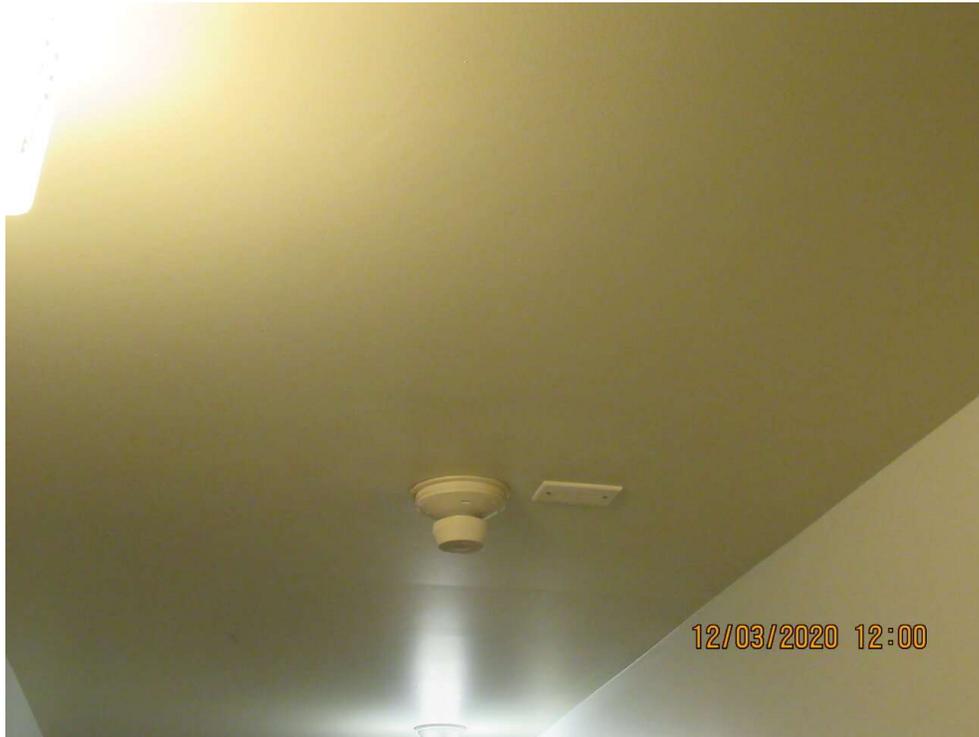
Alarmes commune du bâtiment

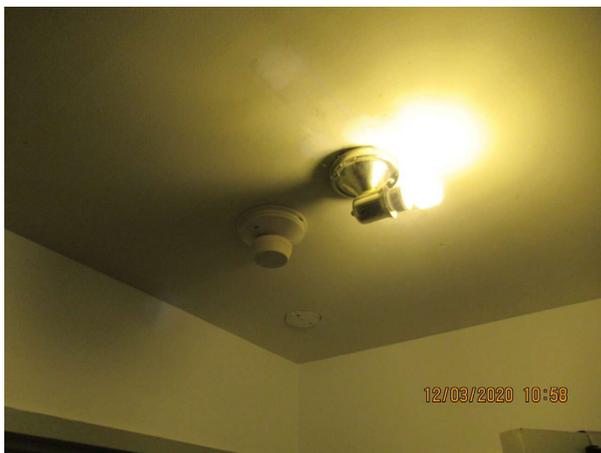
Système d'éclairage d'urgence

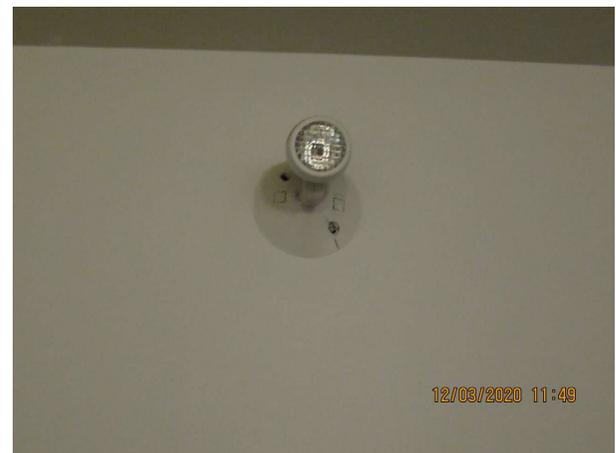
Système d'éclairage d'urgence
